## INFORME SOBRE LES PAUTES D'ACTUACIÓ EN LA RESTAURACIÓ DEL CONJUNT DE CAN CANYAMERES

| Element afectat: | Can Banyameres, conjunt de masia i casa modernista |
| Data de l'informe: | 27 de novembre de 2012 |

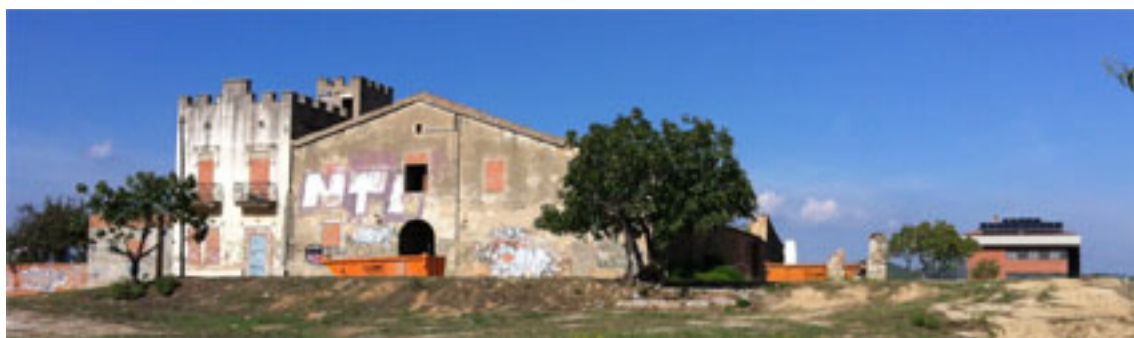
Fig. 1 – Vista del conjunt de Can Banyameres, encarat a sud per aprofitar la llum.

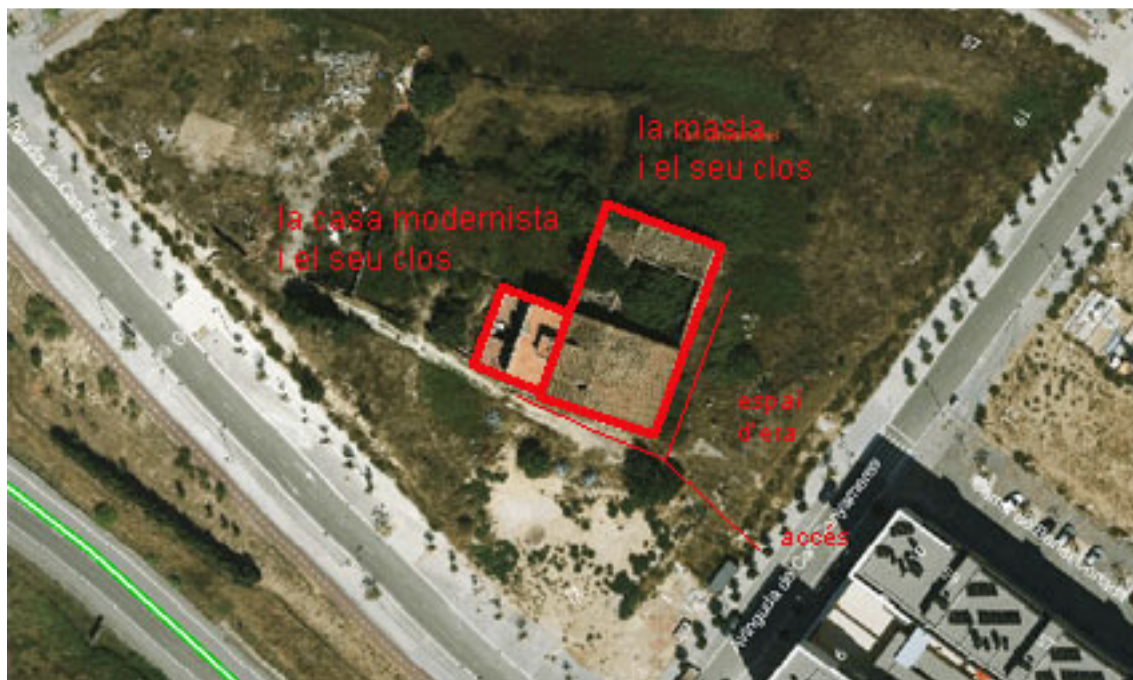
Fig. 2 – El conjunt de Canyamelers i les parts que el componen

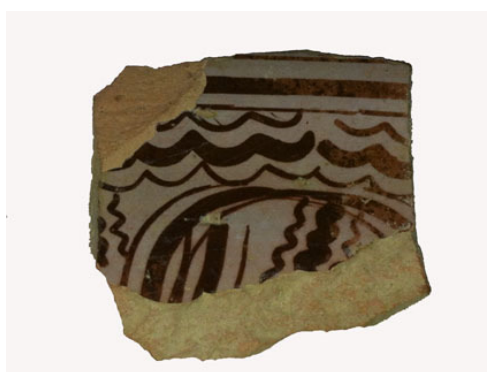
Fig. 3 – Fragment de plat decorat amb motius en reflex metàl·lic aplicats amb pinzell pinta de tres puntes. Recollit al gruix de terra escolat de la paret de tàpia de la cuina. Datació: vers segle XVII.

construcció del segle XVII, en base al fragment d'escudella decorada amb reflex metàl·lic localitzat al gruix de fang al terra de la cuina escolat del reblliment de la tàpia (fig. 3). També sembla que part del cós perpendicular pot haver estat refet posteriorment, modificant-se el material i les solucions. No es pot descartar, però, que aprofiti murs preexistents. En tot cas, aquesta estructura es repeteix sovint, amb alguna variant, en masies santcugatzenques (ex. Can Marcet, Can Bell) i vallesanes. Els tres cossos paral·lels són destinats a habitatge, a excepció generalment d'un cós lateral de la planta baixa que es destina a estable. El transversal sol acollir en planta baixa el celler, i en alguns casos és afegit en ple auge de la viticultura (annex 6). Aquest nucli té planta quadrada imperfecta, de 14,30 m. aprox de costat, i cada cós té un ample interior a l'entorn dels 4 m.

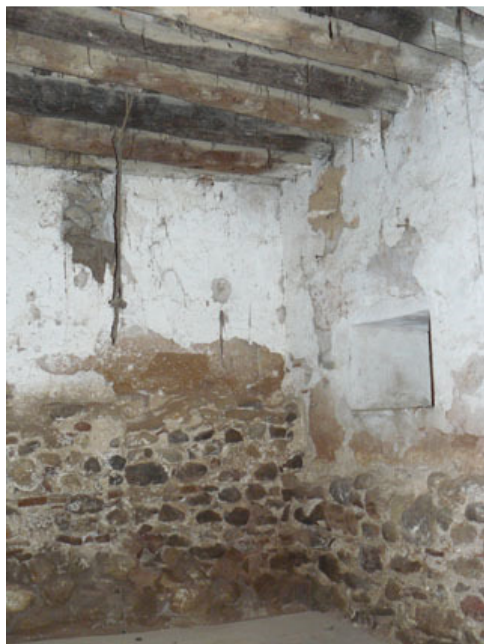
- Fàbrica: fàbrica tradicional, amb materials i tècniques tradicionals i alhora específiques de cada moment.
  - o Els murs estructurals, els que defineixen els 4 cossos (i a excepció de part del mur nord de la masia), són de tàpia (70-90 cm gruix en planta baixa) i descansen sobre un sòcol d'1 o 1,5 metres aproximadament d'alçada, fets amb palet de riu lligat amb morter. Les cantonades, almenys a nivell de planta baixa, estan realitzades amb carreus per reforçar-les (fig. 4b). I el parament exterior està acabat amb filades de rajol pla discontinu, segurament amb el mateix objectiu (s'observa força bé al mur de tancament est des del cós adosat, especialment al pis superior, i puntualment a les façanes davantera i posterior (fig. 5a)). En algun punt s'observa també la tècnica: empremtes de la fusta de la tapiera, perímetre de les tapieres, llits o tongades de terra de la tapiada (fig. 5b). Respecte la façana principal es té notícia d'una reconstrucció a causa de l'esfondrament ocasionat per les pluges a començaments de segle XX, al qual només hauria resistit el portal. Però o bé es va tractar d'un esfondrament puntual, o no es troba correspondència amb l'observat de moment. Per altra banda, hi ha parts, especialment a la façana posterior, on s'observen altres materials al parament exterior, que segurament són fruit de refaccions.

Fig 4a. Sòcol de palet de riu lligat amb morter sobre el qual s'aixeca la tàpia (cós transversal o celler)

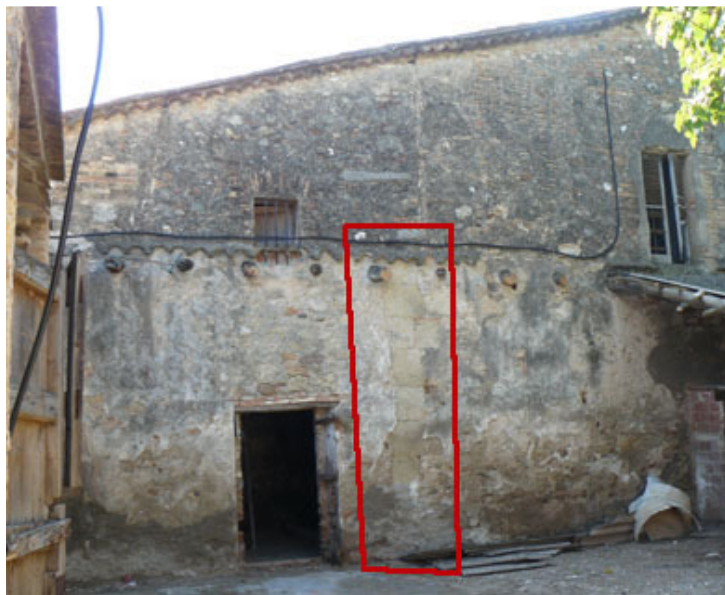
Fig. 4b – Cantonera nord-est de la masia original, a la façana posterior.

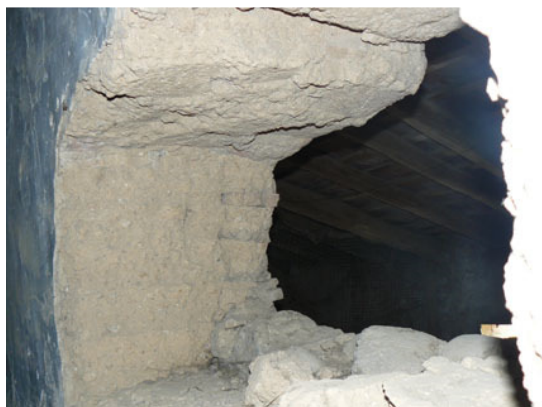
Fig. 5a – Detall de la secció del mur de tàpia, amb el rajol de pla al parament exterior (cós annex, P1).

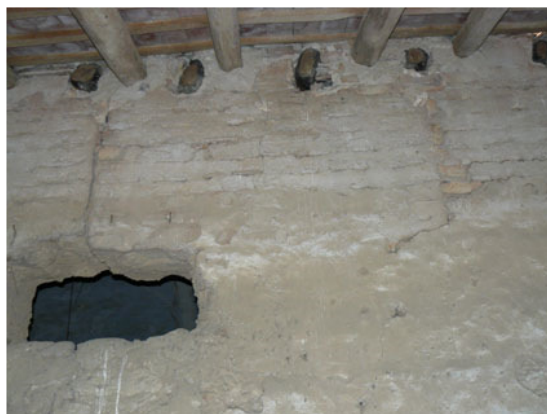
Fig. 5b – Detall d'una tapiera i les filades de rajols al parament exterior de la masia (cós annex, P1), ara dins el conjunt arran la construcció de l'annex est.

- La façana est queda íntegrament oculta a l'exterior pel cós est adosat, que es recolza en la seva estructura. Des de dins aquest cós es pot observar el mur de tàpia i el seu sòcol de pedra en els punts on s'ha després el revestiment de morter o de guix, o on aquest és prou prim per suposar-ne els materials (fig. 5b i 35a).

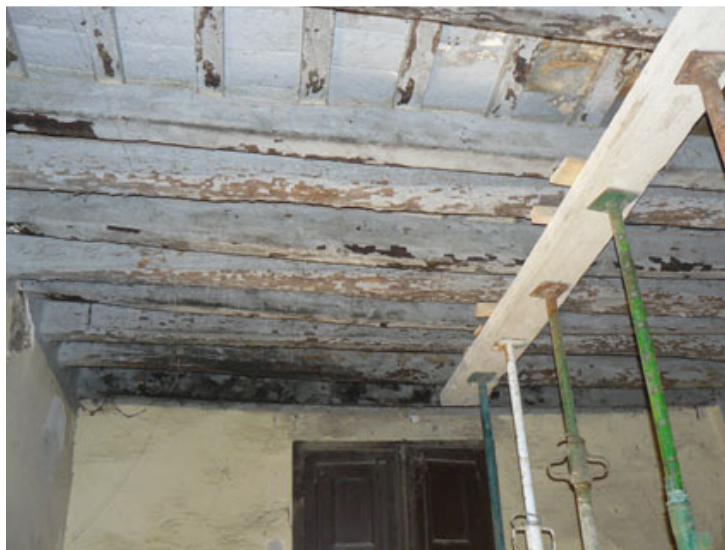
- El pis és el tradicional embigat de bigues de fusta, llates, i solera de rajol quadrat o rectangular, sobre la qual es disposa el paviment. En general s'observen dos tipus de bigues: secció rodona i secció rectangular estreta (fig. 6).

Fig. 6 – Embigat amb bigues de fusta, llates i solera de rajol quadrangular (cuina)

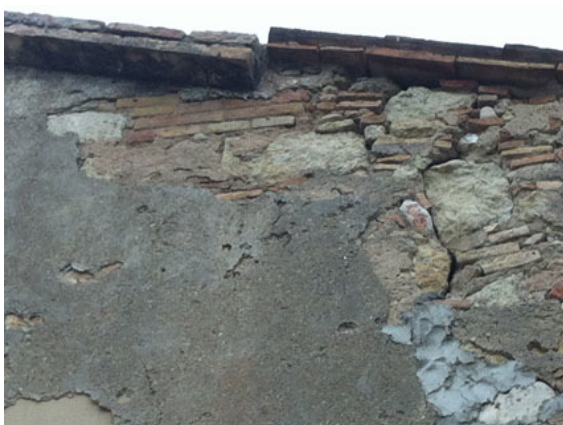
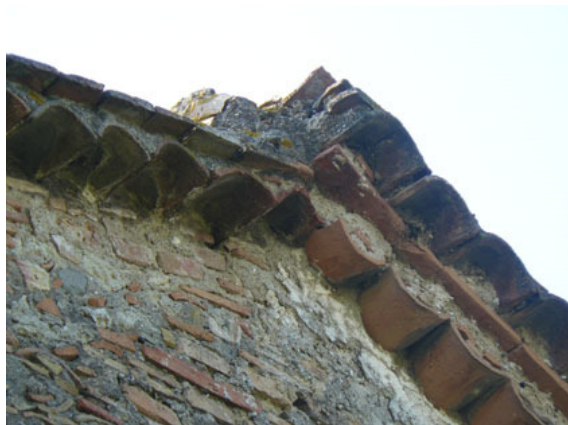
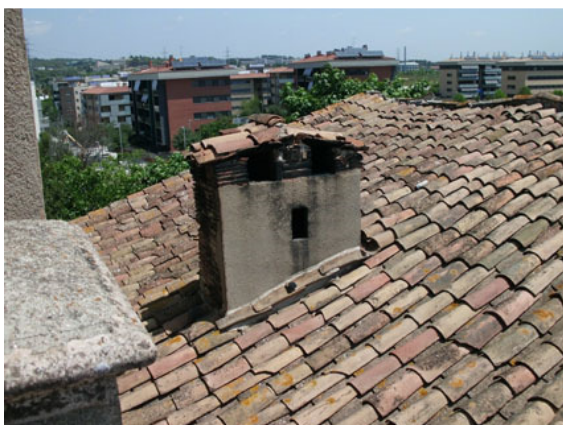
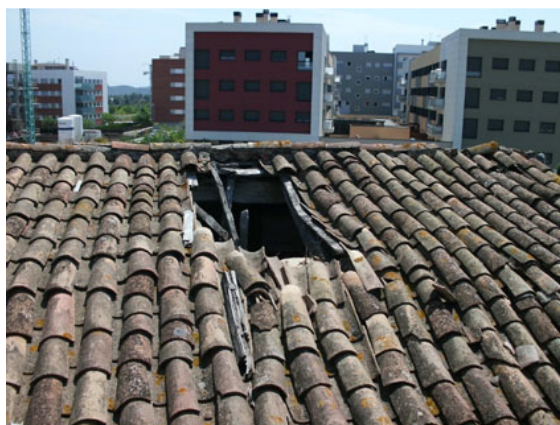
Fig. 7 – Coberta de la masia

- La coberta és una teulada tradicional: de doble vessant, amb el carener perpendicular a la façana, que descansa sobre un embigat de bigues, llates i solera de rajol quadrat. Empra la teula àrab, combinant-la en cobertora i en canal (fig. 7 c i d). En no tenir accés a la planta golfes, no s'ha pogut observar el sistema de suport del carener. La coberta cobreix també el cós afegit a l'est projectant la teulada per sobre. Tot i el seu aspecte uniforme, es distingeixen diverses fases o refaccions a partir de la solució del ràfec: a la façana principal el nucli principal té un ràfec format pel cap de rajol quadrat, amb més gruix que el que sobresurt del cós est (fig. 7 a). A la façana posterior, la meitat oest del nucli principal presenta una imbricació que combina 3 filades de caps de teula i de de rajol. La meitat est té una superposició menys, les teules estan del revés, i es projecta per sobre del cós est trencant només aquest esquema en el tram coincident amb el mur est del nucli principal de la masia (fig. 7 b).

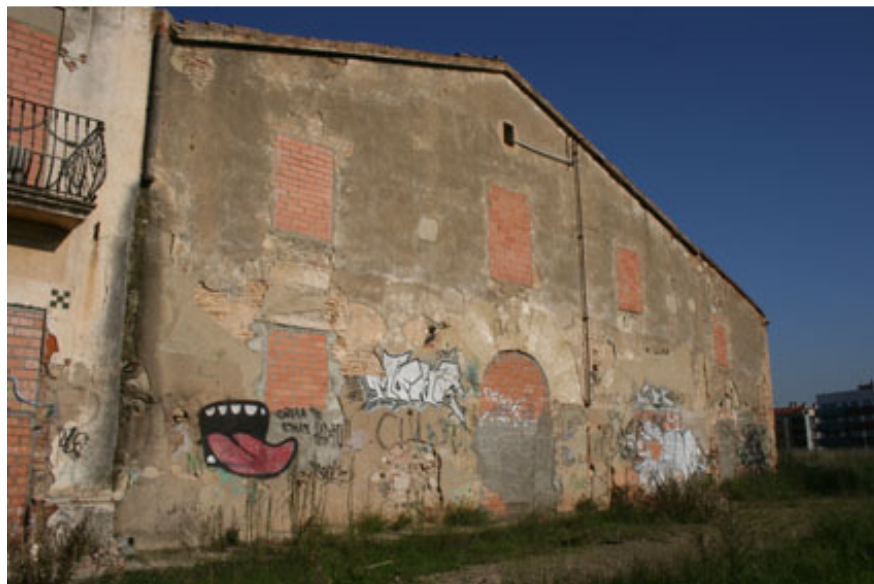
- o La façana principal (fig. 8) és molt simple, destaca el portal de punt rodó amb grans dovelles de pedra de Campanyà. Els finestrals són, per format i composició, els tradicionals de les masies: format rectangular, reflex de la distribució interior, i d'una senzillesa extrema en no disposar d'elements d'emmarcament de pedra (brancals de maó). Només l'obertura de l'estança est en planta baixa s'escapa a aquesta lògica: és un gran finestral que res té a veure per dimensions i format amb el caràcter de l'edifici. Les fotografies antigues mostren al seu lloc una petita finestra que es correspondria amb una estança destinada a estable o magatzem agrícola. Posteriorment se li obriria un accés directe a l'exterior. A l'alçada de les golfes hi ha petita obertura per l'accés dels coloms. El revestiment actual és un morter però la fotografia antiga senyala un enguixat blanc, amb un sòcol més fosc i un rellotge de sol pintat entre la finestra de la sala i la del cós est. Es conserva encara el pal punter d'aquest rellotge.

Fig. 8 – Façana principal de la masia

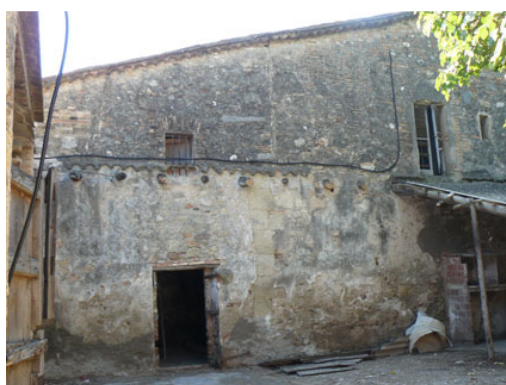
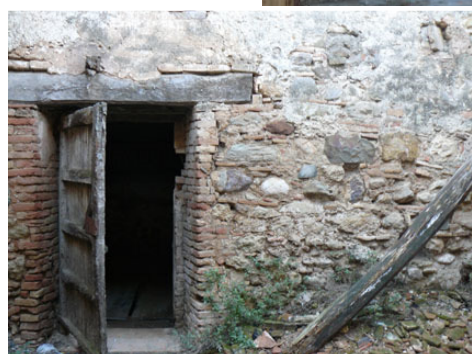
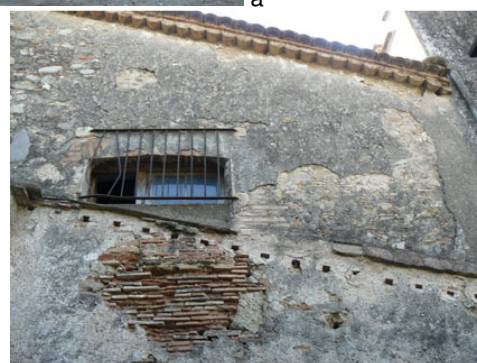
- La façana posterior no mostra cap voluntat estètica o ordenadora (fig. 9). Disposa d'un únic accés a la planta baixa, i diverses obertures a les estances interiors, parcialment tapiades posteriorment a causa de l'addició de coberts d'uralita. La pèrdua del revestiment deixa veure un parament molt heterogeni, on predomina el reble – palet de riu, maó, teula, etc... – , i que segurament és fruit de diverses refaccions.

Fig. 9 – Detalls de la façana posterior  
a) meitat oest de la façana    b i c) detalls de la meitat est

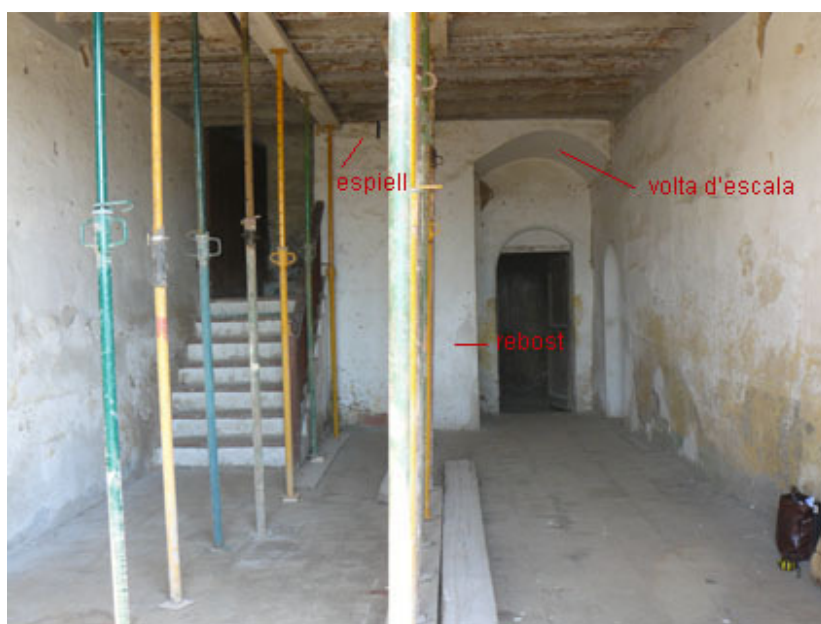
L'escala, al fons del vestíbul, comunica amb la sala. El primer tram, curt i perpendicular a l'eix, té un paviment i una barana moderns, mentre que el tram següent, perpendicular al cós i construït amb volta catalana, conserva paviment antic. En el punt de canvi de tram disposa d'una porta per blindar el pis de dalt, i una obertura a l'envà a tall d'espiell per vigilar el vestíbul.

Fig. 10 – Vestíbul

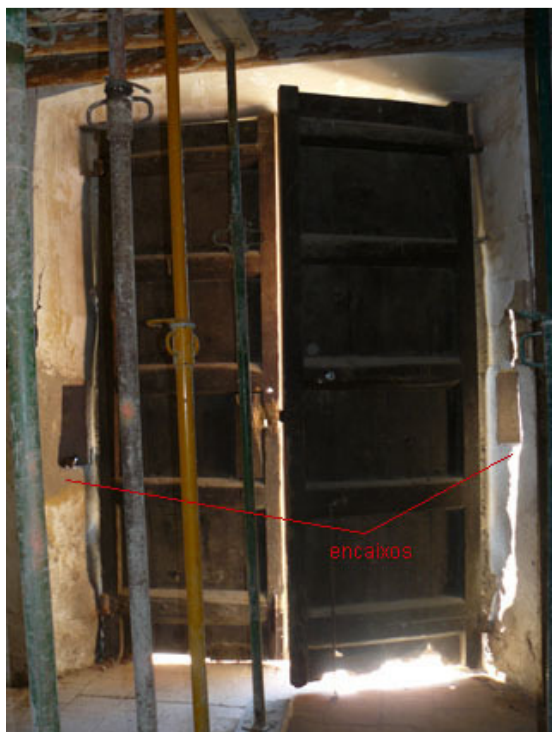
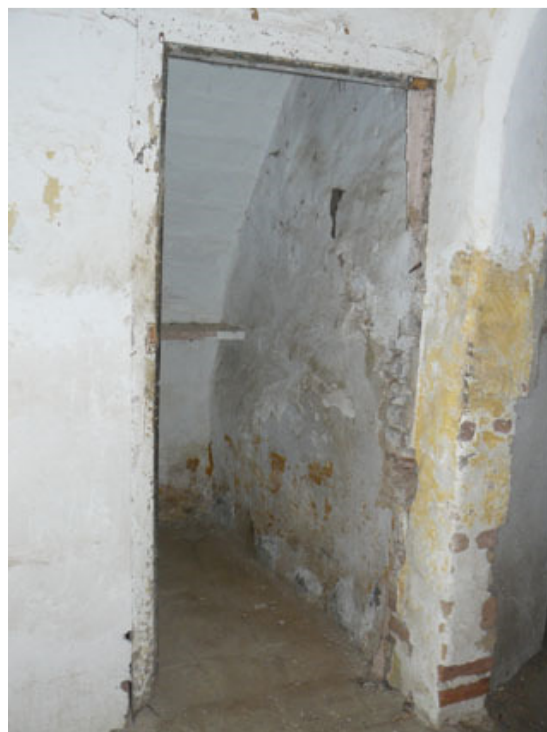
Fig 11 – Portal d'accés al vestíbul, i encaixos per a la barra de seguretat. Fig. 12 – Rebost sota la volta de l'escala.

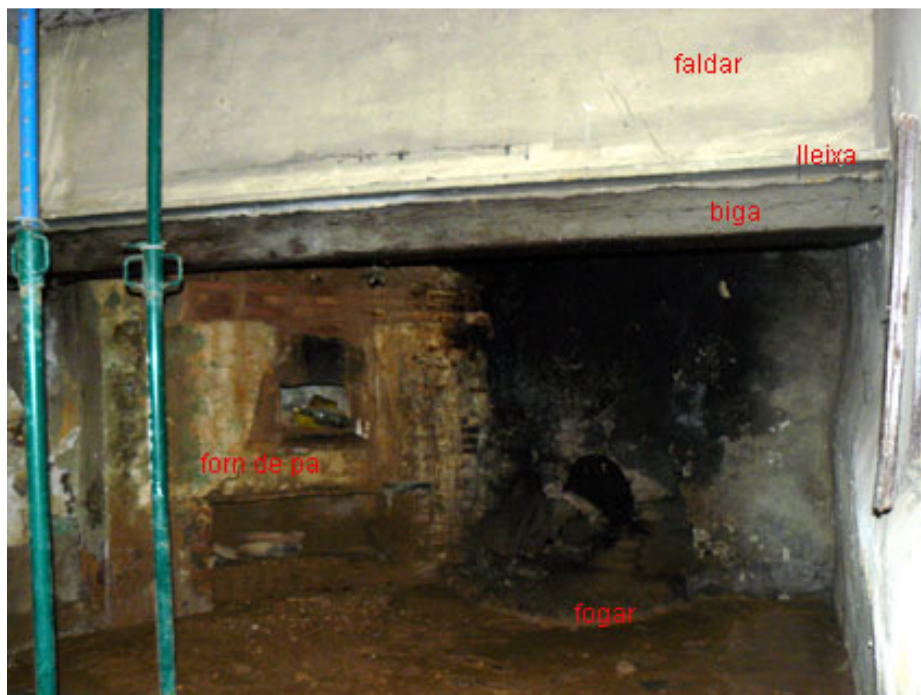
- al cós esquerre: cuina, amb la llar de foc al fons sota una gran campana el faldar de la qual, un envà de maó de pla inclinat, recolza sobre una biga que alhora és suport per la típica lleixa de xemeneia. Sota la campana hi ha l'estructura amb volta del forn de pa<sup>5</sup> i el fogar. El fogar té una solera de planta semicircular, i la part de paret que li correspon està formada per blocs de pedra i maó. Conserva el ganxo de paret d'on penjaven els clemàstecs (fig. 13). Tot aquest espai està en perill d'ensorrament a causa del gran esvoranc excavat per l'aigua de pluja (fig. 15).

Fig. 13 – Llar de foc

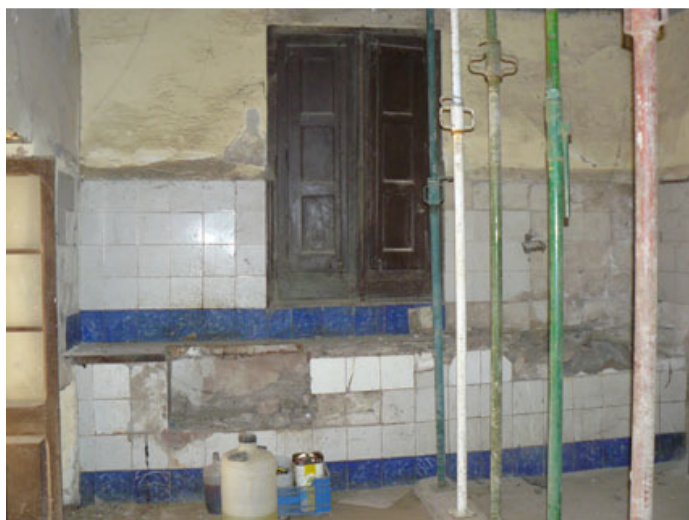
Fig. 14 – Taulell de la cuina

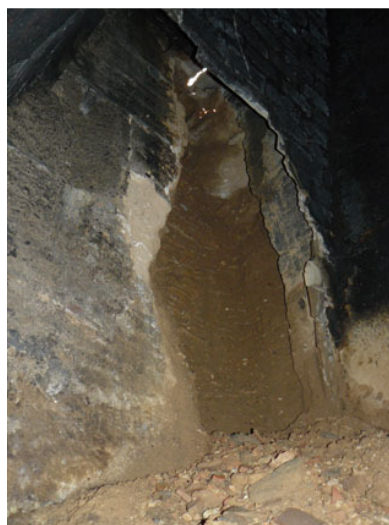
Fig. 15 – Esvoranc obert per filtració d'aigua a la paret de la cuina

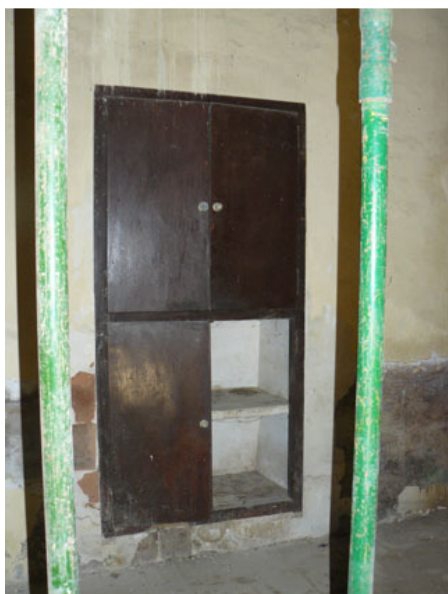
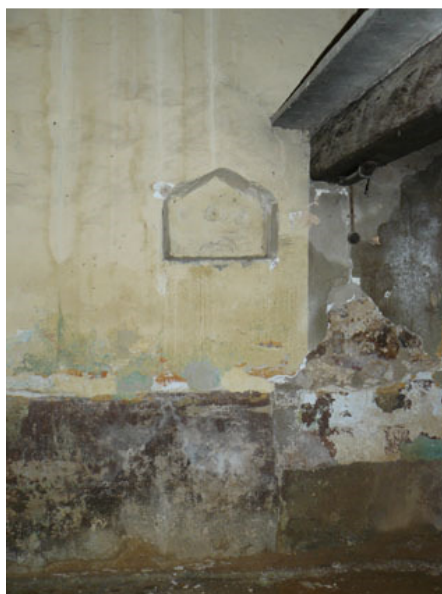
Altres elements característics són un parell d'armaris de paret, un nínxol a tocar de la llar de foc (fig. 16), i el taulell de la cuina (fig. 14). D'aquest darrer han desaparegut ja la pica i els fogons, i resten només l'estructura d'obra i l'enrajolat ceràmic (rajola blanca i dues filades de rajola blava amb aigües, típiques època 1910-1920 aprox.)

Fig. 16 – Armari de paret i nínxol

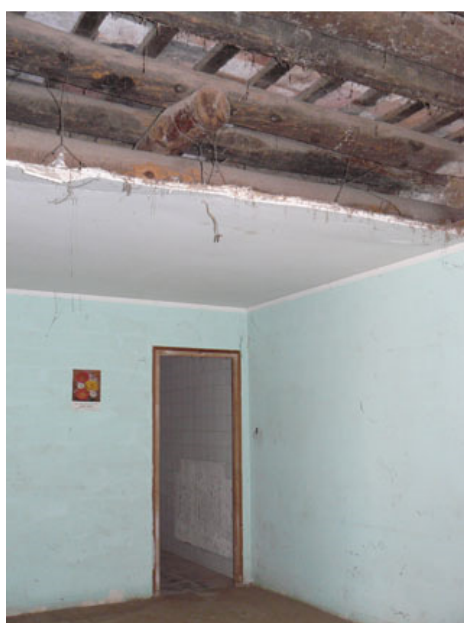
- al cós dret: actualment presenta una construcció interior de fals sostre de guix i parets amb un revestiment de gruix enguixat que oculta la fàbrica original a excepció del costat sud, on ha desaparegut el fals sostre. Aquest espai està ara compartimentat en una estança (fig. 17) i un lavabo de creació recent - 2<sup>a</sup> ½ XX - (fig. 18), però tradicionalment sol ser l'espai per a estable o magatzem agrícola, funcions que encaixarien més amb les obertures originals: cap aparentment al traçat est, i una petita finestra a façana. El forjat real és similar al del vestíbul.

Fig. 17 – Estança del cós dret

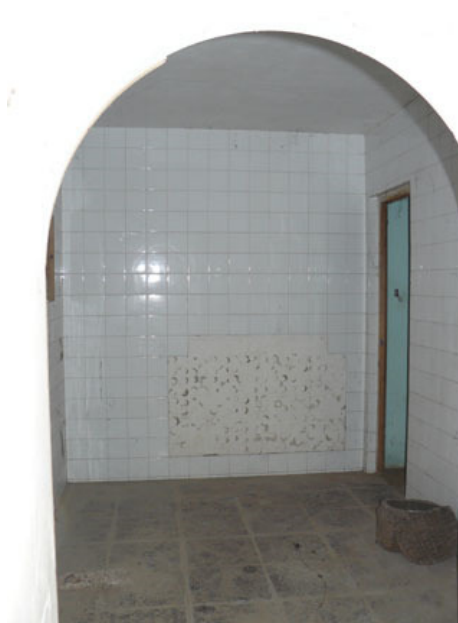
Fig. 18 – Lavabo construït dins el cós dret

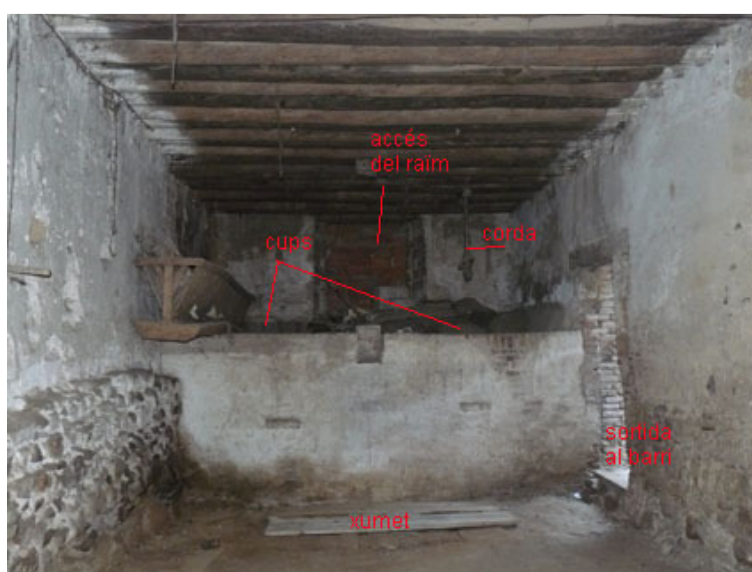
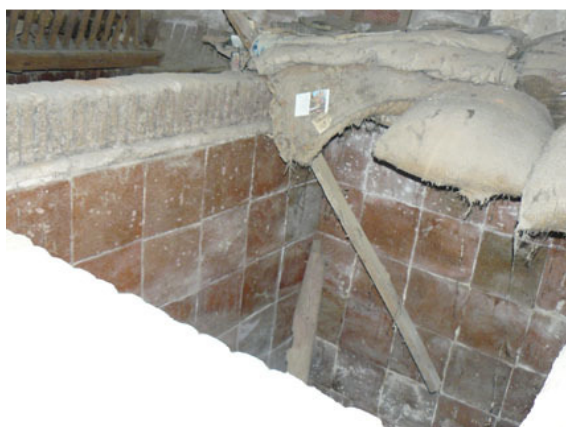
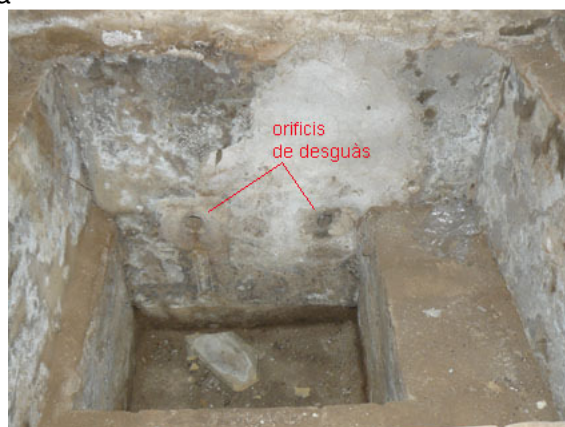
- al cós posterior: espai destinat a celler (fig. 19). Disposa de 2 cups a l'extrem oest, de tipologia habitual: quadrangulars, revestits de rajol vidriat en to vermellós, però no soterrats perquè s'adaptin al punt d'entrada del raïm. Aquest és l'obertura oest, ara tapiada arran la construcció de la casa modernista. Es conserven encara les cordes que ajudaven els trepitjadors a no caure. I davant els cups, rebaixat al terreny, el dipòsit de recollida del most.

Fig. 19 – Racó dels cups, al celler

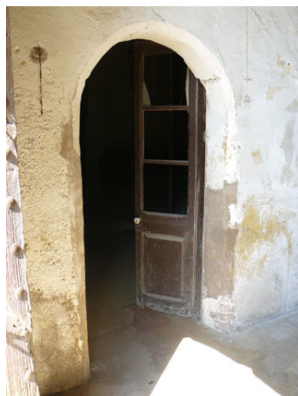
Totes les portes interiors d'aquesta planta són d'arc de punt rodó, que segurament està construït en maó de cantonada escapçada com s'insinua clarament a la porta de la cuina (fig. 20), i tal com és habitual a les portes del XVII - XIX (paral·lels: Can Marcet, Can Vilallonga).

Fig. 20 – Porta del vestíbul a la cuina, amb detall dels maons escantonats

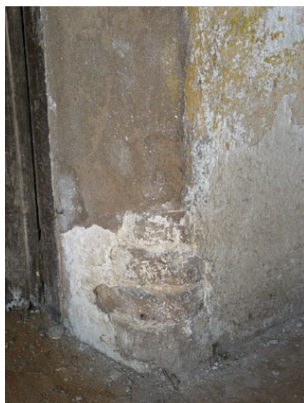
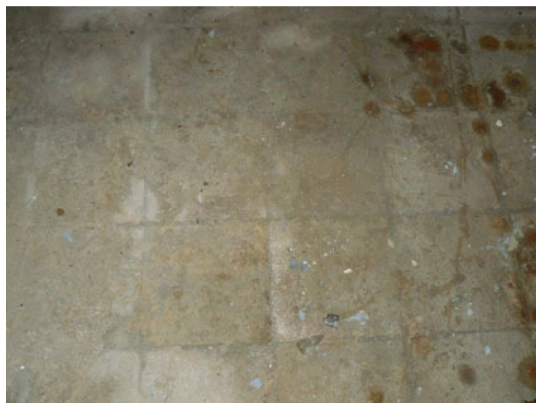
El paviment general de la planta baixa és un rajol quadrat (24,5 cm de costat), a trencajunt, que és el característic de les plantes baixes de llars pageses, on es concentra l'espai de treball (fig. 21). S'observen diferents rajols dins aquest tipus, que remetien a refaccions. Hi ha un exemplar de rajol amb marca de

Fig. 21 – Paviment de rajol quadrat (cuina)

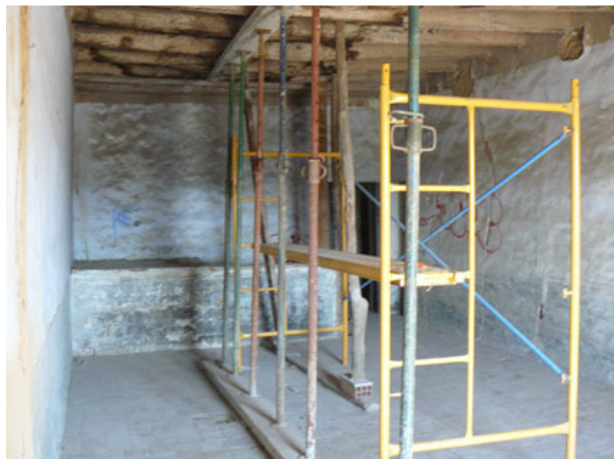
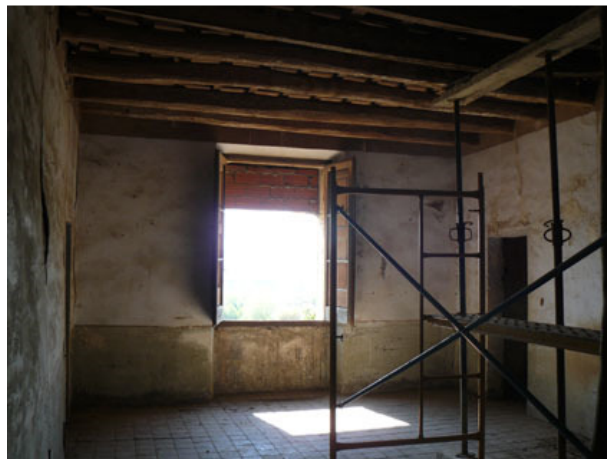
- al cós central: la sala. Tot i tractar-se de l'espai més noble de les masies, a Can Canyameres és d'una senzillesa absoluta (fig. 22). Només mostra com a elements diferenciadors un paviment de rajol més petit (10 x 10 cm aprox) disposat de caixó (fig. 24) i una minsa decoració pictòrica. Així, a la pintura que es troba a la majoria d'estances de la planta pis, i consistent en un sòcol gris, una línia grana, el gruix de la paret en blanc i una franja marró a l'alçada del forjat, se li afegeix una franja de perles i oves de color marró sota la línia grana. Aquesta pintura es conserva força deteriorada a diversos indrets de la sala, i en millor estat a la barana que separa l'escala (fig. 23).

Fig. 22 – la sala vista des dels costats

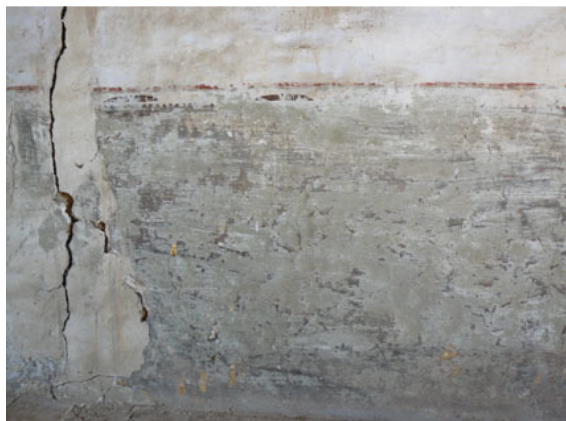
Fig. 23 – detall de la decoració pictòrica a la paret de la sala

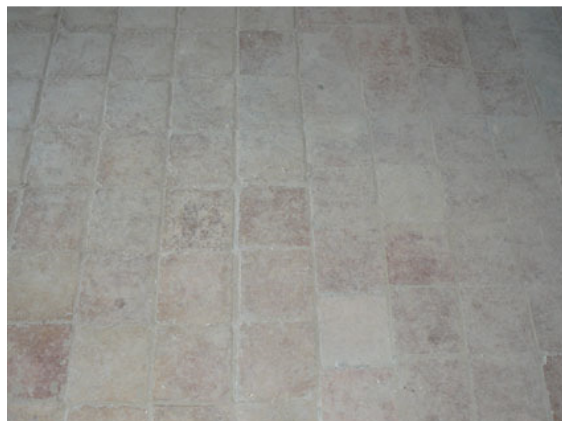
Fig. 24 – Paviment de la sala, compostat de rajol de petites dimensions

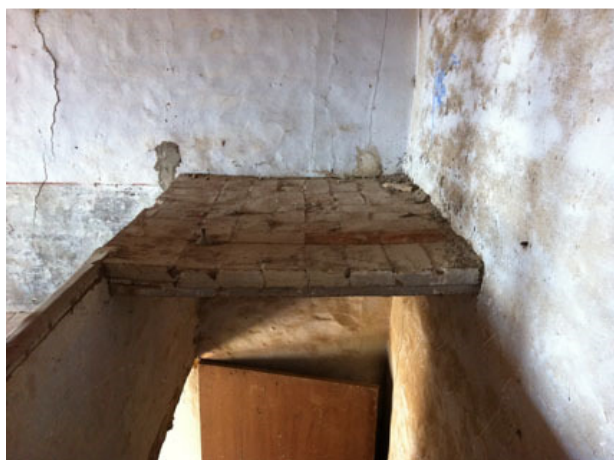
A l'angle nord-oest, hi ha un petit forjat (llates i solera de maó) que cobreix parcialment el forat d'escala, i que seria emprat com a prestatge (fig. 25).

Fig. 25 – Lleixa sobre l'escala

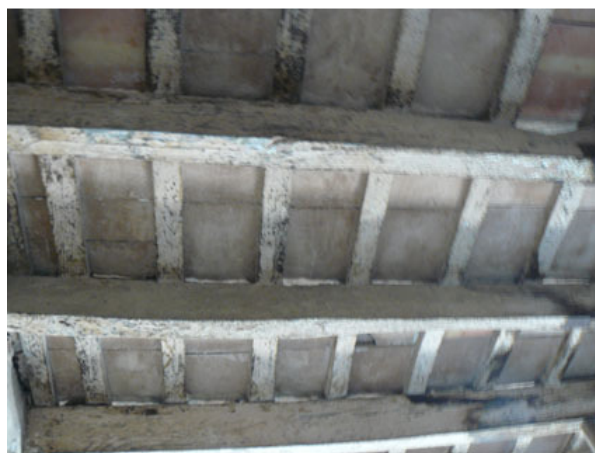
El forjat superior, que sosté les golfes, repeteix la mateixa fórmula que l'inferior - bigues, llates i estesa de rajol – però amb bigues exclusivament rectangulars, i amb un ritme més ordenat i regular (fig. 26).

Fig. 26 – Forjat sobre la sala.

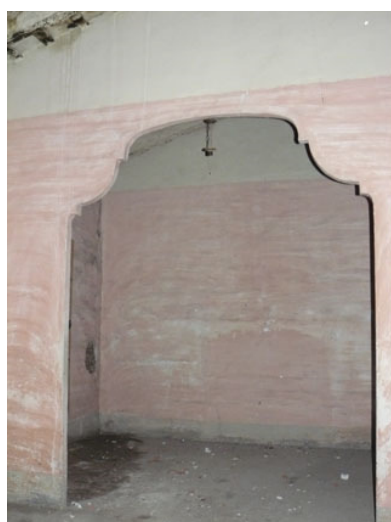
- estança al cós esquerre: és el dormitori principal, el del cap de la casa, col·locat sempre a sobre de la cuina per aprofitar l'escalfor de la llar de foc, el fumeral de la qual puja pel costat nord de l'estança. Té una compartimentació en alcova, delimitada per un envà amb remat ornamental, una solució senzilla però intencionada (fig. 27). Les parets estan pintades fins a dos terços de l'alçat en to vermellós. El paviment és de rajol ordinari a la mescla, paviment habitual als espais residencials de les llars pageses (fig. 28). I el

Fig. 27 – envà d'alcova, dins el dormitori principal

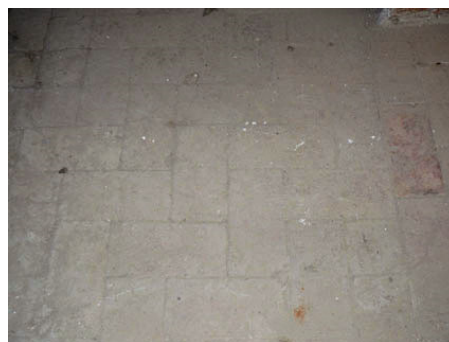
Fig. 28 – Detall del paviment de rajol ordinari a la mescla

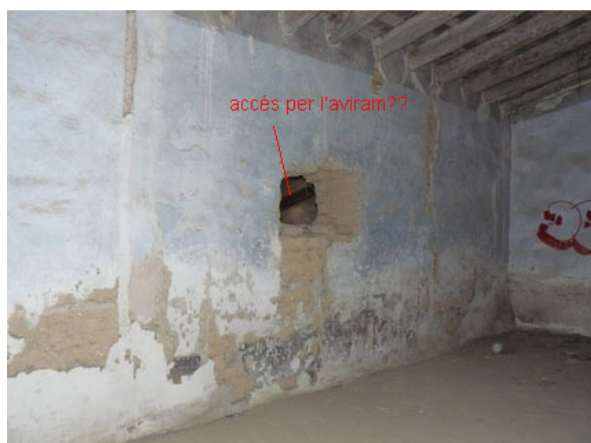
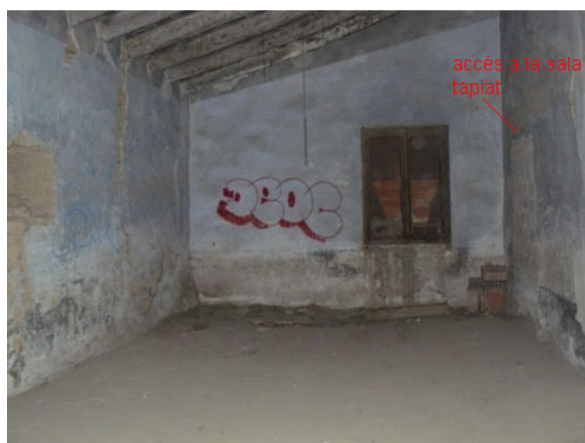
- al cós dret: hi ha una estança que en origen seria un dormitori, però que posteriorment va adquirir funcions agrícoles i se'n va tapiar l'accés des de la zona principal de la sala (fig. 29). Aquesta estança té accés doncs des de l'escala, i dóna accés alhora a la planta pis del cós annex a l'est i a la planta golfes (fig. 30). Aquests dos espais són espais clarament agrícoles: la planta golfes estava destinada a colomar, i el cós annex a galliner. El paviment és el mateix que el de l'alcova. Al mur que la separa del cós est hi ha una obertura rectangular a uns 2 m. d'alçada, retallada a la tàpia, que potser té a veure amb la funció de corral de l'aviram.

Fig. 29 – Estança del cós dret de la masia

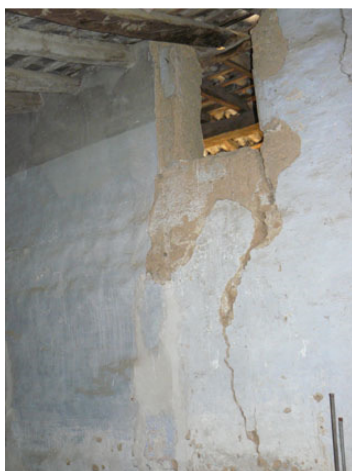
Fig. 30 – Accés a les golfes des de l'estança del cós dret de la planta pis

- planta golfes: ocupa l'espai sobre la sala i sobre el cós transversal o nord. S'hi accedeix a través d'una obertura que dona a l'estança est, mitjançant una escala de mà que ara no hi és (fig. 30). No ha estat possible pujar-hi abans de tancar aquest informe. Presumiblement la part sobre la sala estava destinada a colomer, per tal que és el més habitual i que es conserva a façana una petita obertura per aquest fi. I possiblement s'hi

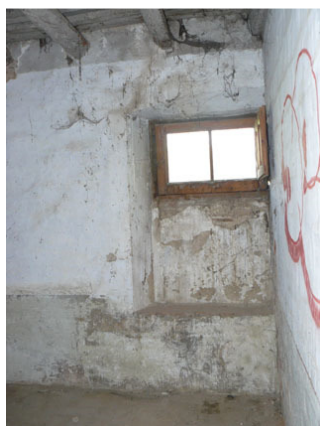
31a

- cós posterior: està dividit mitjançant envans no estructurals en tres estances petites i una comuna (fig. 31). El paviment és el mateix que el de l'alcova. La comuna conserva l'estructura d'obra, part de la fusta del taulell i el recipient ceràmic amb tot el baixant que passa adossat a la paret interior del celler. Desguassa en un pou mort.

Fig. 31 – Pis superior del cós posterior

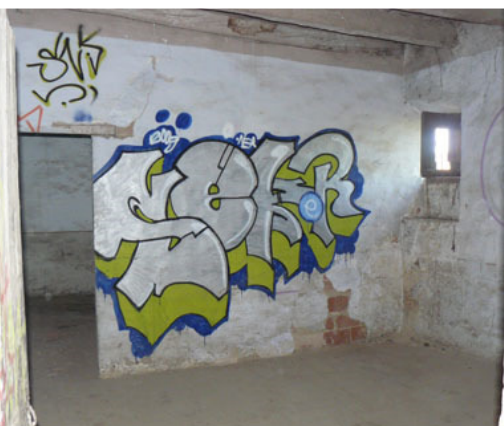
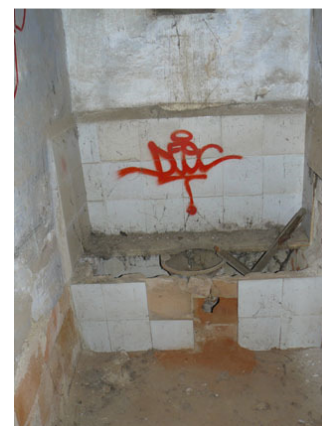
- El finestral està parcialment tapiat i partit per un envà posterior
- Imatge d'una de les estances del cós posterior, amb l'altra part del finestral.
- Detall de la comuna.

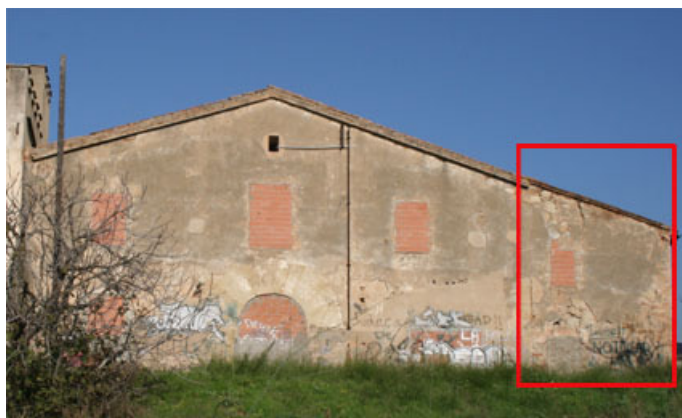
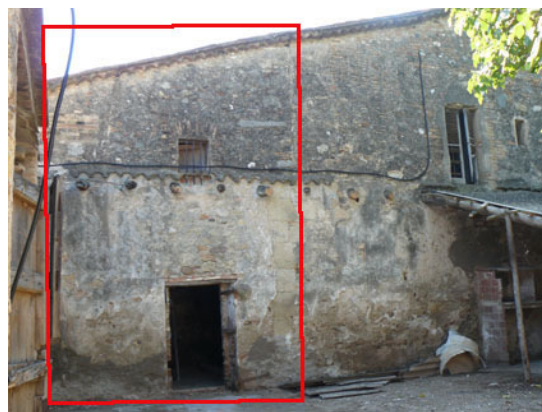
Fig. 32 – Cós afegit al costat est, façana anterior i posterior.

Es distingeix perfectament per la seva posició asimètrica, l'adossament a la cantonada i el ràfec de la teulada. Està construït amb material de reble (palet de riu de mida mitjana, algun carreu reaprofitat i maons), i medeix 4,15 m d'ample per 14,30 de llarg. Té dos plantes i s'integra a la masia seguint la lògica constructiva tradicional (fig. 32). Té en origen funcions ramaderes.

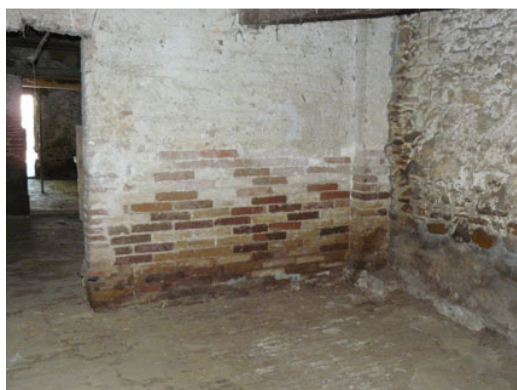
Fig. 33 – Cós annex, imatge de l'interior de la P0.

- planta baixa: disposa d'estances reduïdes, sostre baix, i obertures mínimes de ventilació. Està compartimentada en tres espais, amb el sud i el central amb un paviment de maó de costat, i el nord de maó de pla. Una línia de menjadores al nivell de terra apunta el seu ús com a corral per quadrúpedes de mida mitjana (ovelles, cabres). Té doble accés, tant per la part de façana (ara tapiada), com per la posterior (fig. 33 i 35).

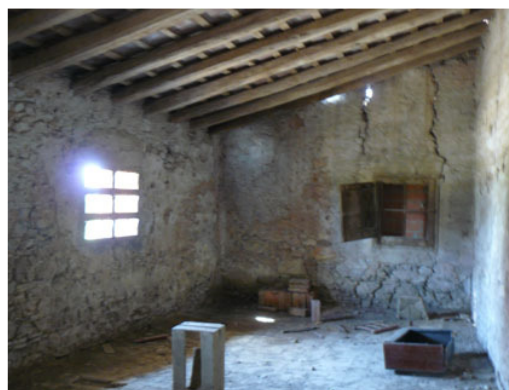
Fig. 34 – Cós annex, imatge de l'interior de la P1.

- planta pis (fig. 34): ara només és accessible des de la masia. Tot i que possiblement pogués haver estat destinada en origen a estances domèstiques (restes de pintura a les parets, tipus de paviment, accés des de l'interior de la masia), en una darrera fase va ser emprada per guardar l'aviram (resten encara reixes de galliner). Disposa ara al costat est d'obertures quadrades, ben enrasades amb maó modern, que són relativament recents (2<sup>a</sup> ½ XX, no s'aprecien a la fotografia de 1912-1928).

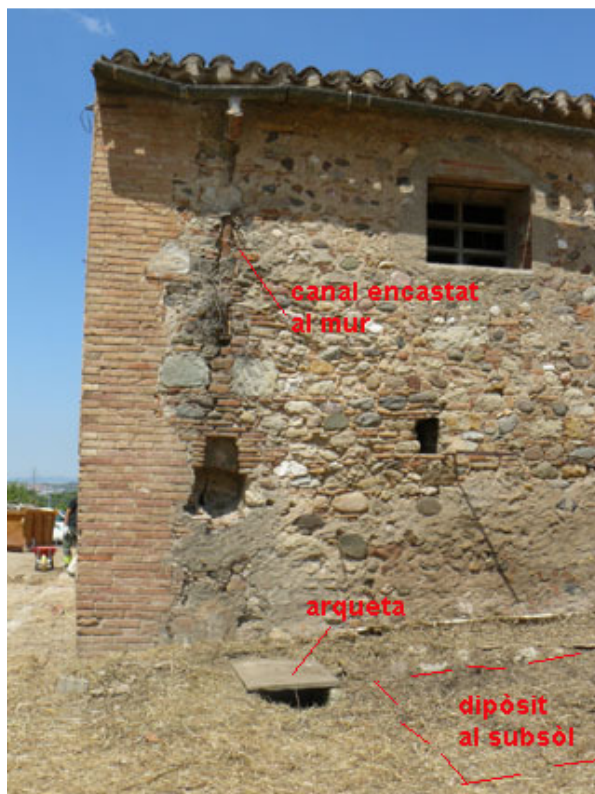
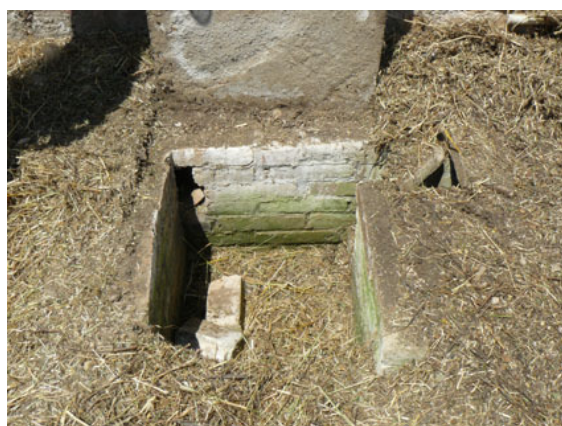
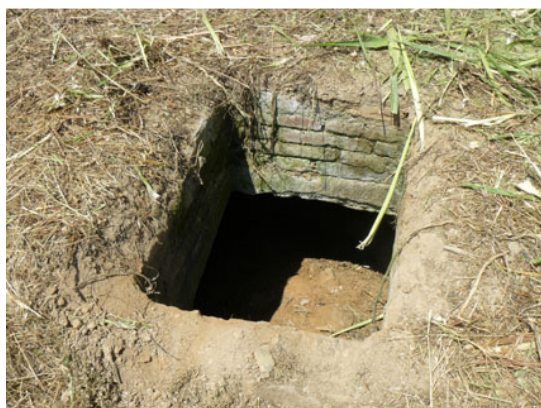
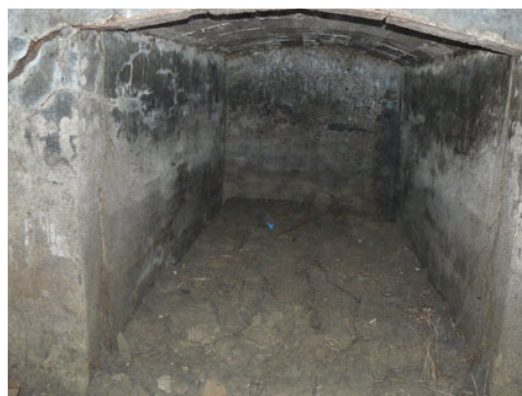
- un gran dipòsit a l'est, que recull l'aigua a través d'un baixant de terrissa empotrat a la paret mitjançant una arqueta (fig. 36). S'hi distingeixen clarament dues fases: un primer dipòsit petit, que és ampliat en direcció nord més tard (tram més ampli, ús de ciment o formigó).
- un dipòsit davant de façana, que recull l'aigua per dos punts: un baixant més modern adossat al costat oest la façana mateixa, i segurament des de l'arqueta anterior també. Aquest dipòsit havia disposat temps enrere d'un brocal sobre el seu accés. Els tubs que pugen des d'aquest punt a la planta golfes fan pensar en un dipòsit d'aigua a les golfes per distribuir aigua

L'ús de materials moderns (lliscats interiors de formigó/ciment?, baixant uralita?) indica que tot i tractar-se de solucions tradicionals, van estar en ús i ple rendiment fins èpoques ben recents. De moment no s'ha localitzat cap pou que capti aigua del subsòl en tot el conjunt. La seva inexistència posaria de relleu la necessitat d'un sistema de recollida d'aigua de pluges.

Fig. 36 – Dipòsit al subsòl al peu de la façana est:  
a) sistema de conducció des de la coberta      b) arqueta  
c) accés al dipòsit      d) interior

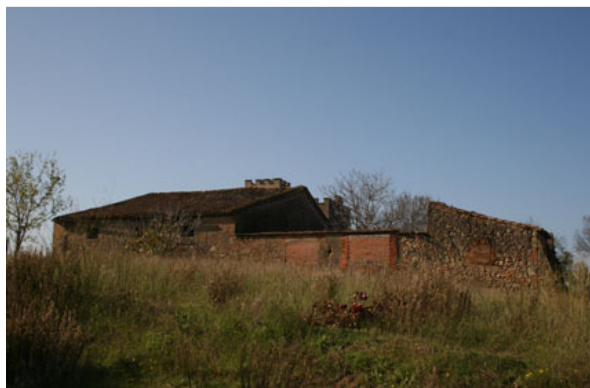
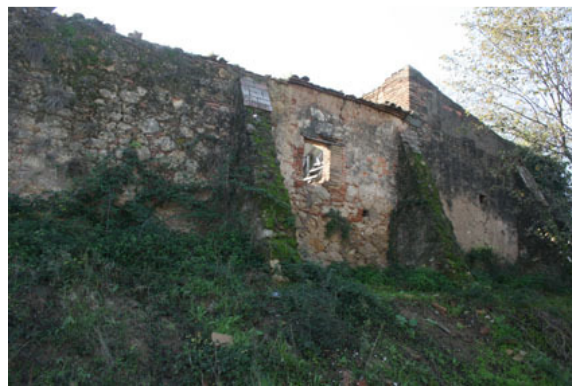
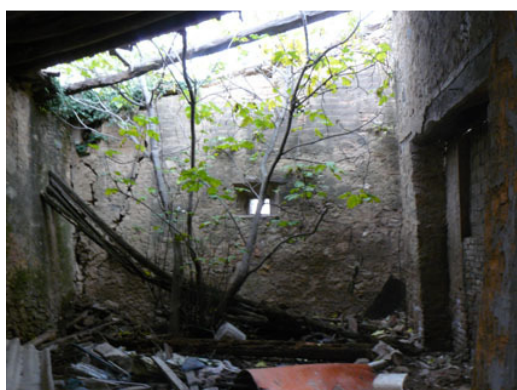
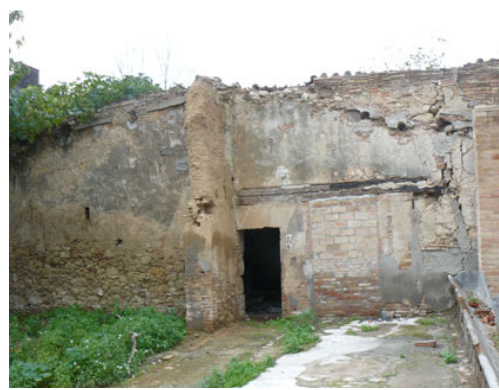
Fig. 38 – Edifici que tanca el barri pel costat oest.

- un edifici en sentit nord – sud, que configura el costat oest del recinte (fig. 38). Comunica amb l'altre edifici mitjançant un ampli portal que té com a dintell una impressionant biga de fusta. La teulada era a un sol vessant, amb pendent cap a l'exterior del recinte.

a) costat est, amb els dos accessos

b) costat nord, amb els contraforts sobre el talús

a) interior

b) vista des de l'edifici nord, amb el portal de gran biga com a dintell parcialment tapiat

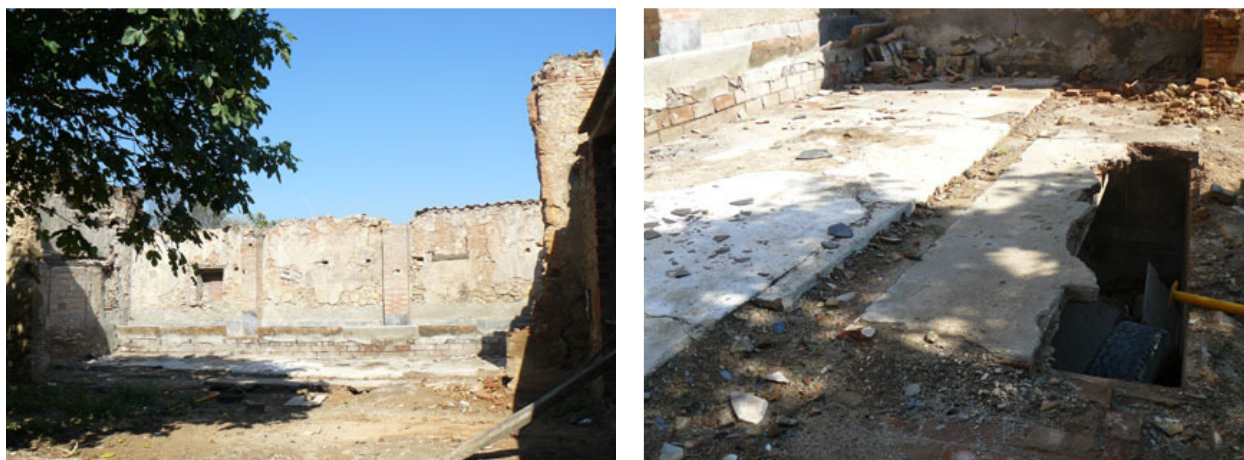
Fig. 39 – Edifici que tanca el barri pel costat nord

- a) imatge general
- b) dipòsits de la vaqueria al subsòl

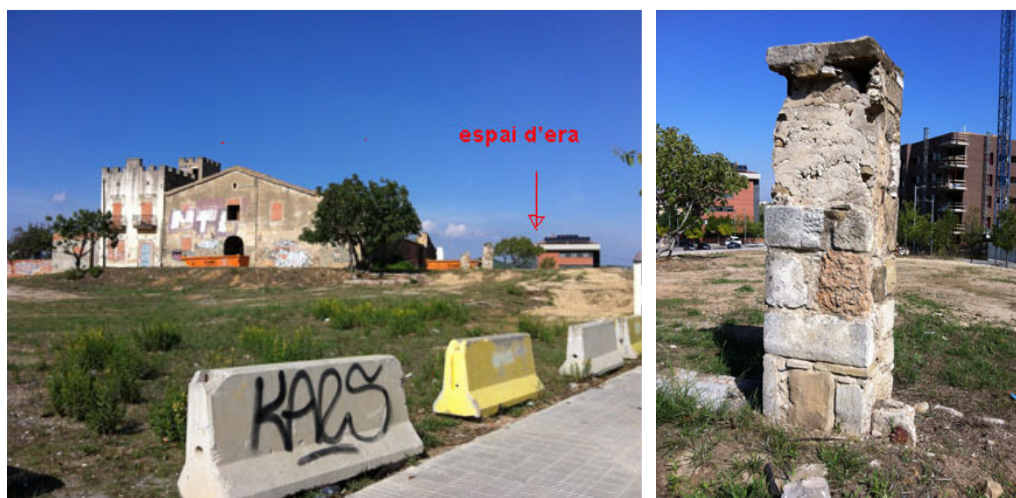
Cal considerar com a part de la masia de Can Canyameres l'espai d'era ubicat a l'est del conjunt i fora del clos (fig. 40a). És una plataforma que en el seu moment es va pavimentar amb formigó, i es desconeix si a sota podria haver una era original de rajol. Les fotografies més antigues mostren pellers tradicionals en aquest indret, i les més recents, ja d'època de mecanització, bales de palla apilonades. En aquest espai hi ha també dos pilars o brancals de portal (fig. 40b), que és el que resta d'una tanca ara desapareguda, possiblement de filferro segons les imatges, que deuria encerclar l'era tot i la seva posició respecte la plataforma de formigó. Aquests dos pilars estan fets de pedra i materials diversos, entre els quals hi ha pedra tallada, amb especial atenció a un carreu que dibuixa unes ones, fragments d'opus signinum que indiquen la presència d'un jaciment romà proper (el de Can Bellet?), etc.

Fig. 40 – Espai d'era

- a) imatge general
- b) detall d'un dels pilars o brancals del portal d'accés

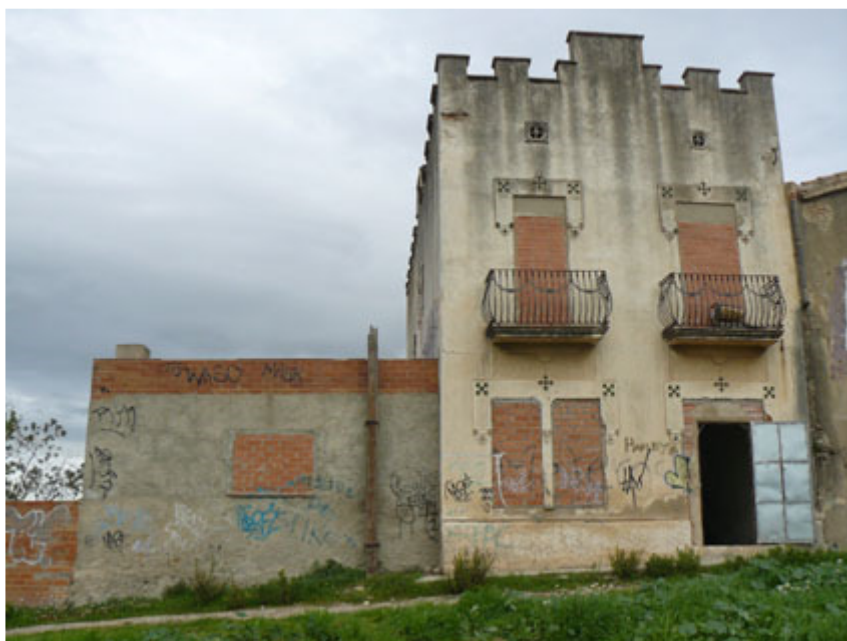
- Tipologia: És una casa d'estiueig adossada a la masia, que trenca formalment i conceptualment amb aquesta, però s'hi integra seguint la lògica tradicional d'addició de còssos. Tipològicament s'acosta a la casa urbana entre mitgeres de l'època, per l'estructura i la composició de façana, més que als xalets aïllats (fig. 41).

Fig. 41 – Casa modernista i el seu clos
