## INFORME SOBRE LES PAUTES D'ACTUACIÓ EN LA RESTAURACIÓ DEL CONJUNT DE CAN CANYAMERES

| Element afectat: | Can Banyameres, conjunt de masia i casa modernista |
| Data de l'informe: | 27 de novembre de 2012 |

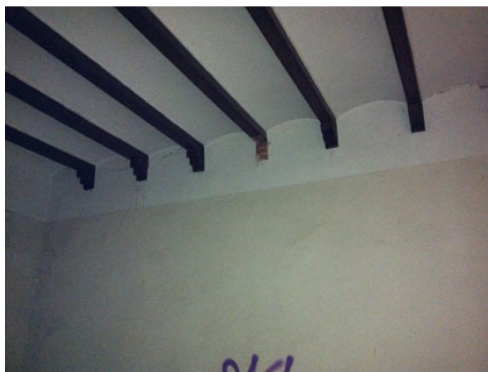
Fig. 42 – Forjat de revoltons sobre bigues (planta baixa, menjador).

- Estructura i fàbrica: És d'un sol còs, però amb un ample (6 m) superior al tradicional (4,75 – 5 m). Disposa de dues plantes i un terrat pla amb badalot acabat en forma de torratxa. Està construïda amb maó i aprofita la paret exterior oest de la masia. Els forjats són de revoltos sobre bigues de fusta de secció rectangular i prima, amb una mínima motllura (fig. 42). El terrat és el típic terrat a la catalana, on l'enrajolat es disposa sobre una solera que descansa sobre uns envanets de sostremort perpendiculars a l'embigada, creant alhora una cambra d'aire (fig. 43). Als manuals de construcció de l'època i posteriors [BENAVENT 1934; FULLANA 2005] aquests envanets recolzen sobre els revoltos i eviten les bigues per no ser afectats per moviments, però a la casa modernista de Can Canyameres recolzen justament sobre les bigues. La cambra d'aire aïlla l'interior de la casa de la temperatura exterior, i respira a través d'uns respiralls que són acabats a l'exterior amb un element ornamental. Aquesta solució del terrat a la catalana es generalitza a finals del segle XIX.

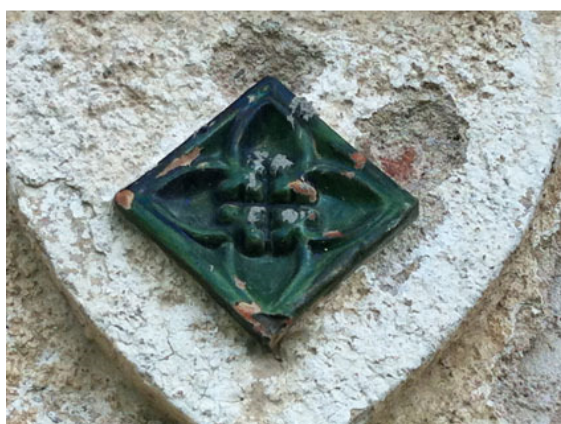
Fig. 44 – Rajola verda que constitueix la base ornamental de les obertures de la façana

- Façanes (fig. 41): Mostren una composició simètrica i ordenada, amb obertures de format rectangular i vertical que responen al pla funcional. Finestres, balcons i porta d'accés estan decorats amb una faixa a la part superior que a la façana principal està acompanyada amb majòliques verdes (fig. 44). Els balcons disposen de les característiques baranes ventrades. El terrat està coronat amb merlets ornamentals.

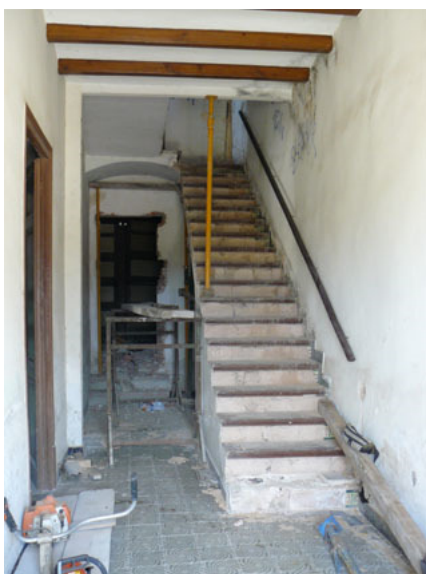
Fig. 45 – vestíbul i escala

- Organització interior i descripció: L'interior conserva la distribució original, que és la característica de les cases urbanes del seu moment, amb l'escala, construïda sobre volta, paral·lela a un costat (en aquest cas adossada a la paret de la masia) i precedida d'un espai rebedor (fig. 45). Manté l'aspecte quasi original per tant que conserva paviments, acabats de parets, fusteries, etc... si bé despul·lat de mobiliari.

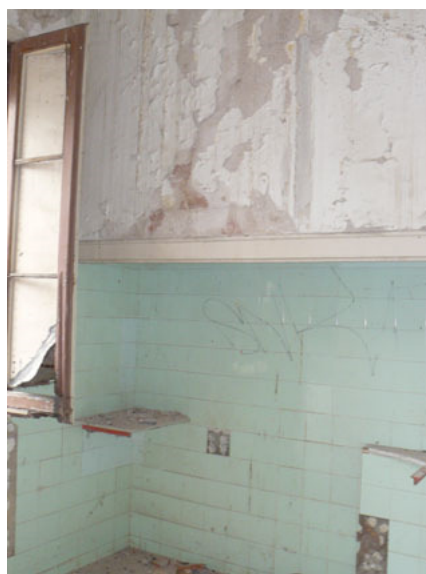
Fig. 46 – cuina

- o A la planta baixa hi ha el menjador, la cuina i una estança al fons. El menjador és la sala de més prestància per amplitud, i conté alguns detalls - permòdols falsos sota les bigues – que denoten un tractament especial. La cuina conserva la campana, en el format característic de les cuines del moment (fig. 46). L'estança del fons té les parets ocultes per un revestiment modern de formigó. Cal suposar-li funcions agrícoles, atès que té accés a l'exterior mitjançant un gran portal, i presumiblement és lloc de pas al punt de descàrrega del raïm al celler de la masia (la paret est de l'estança és la del celler).

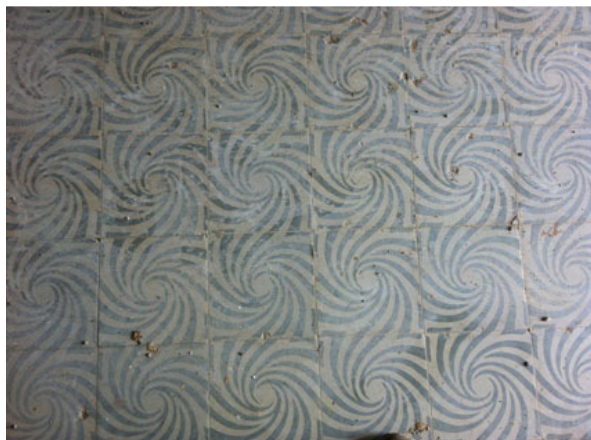
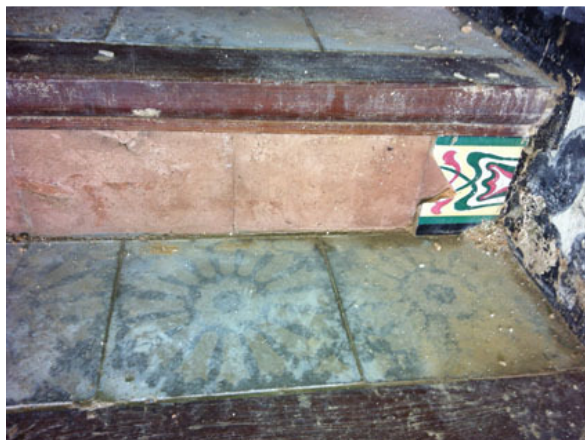
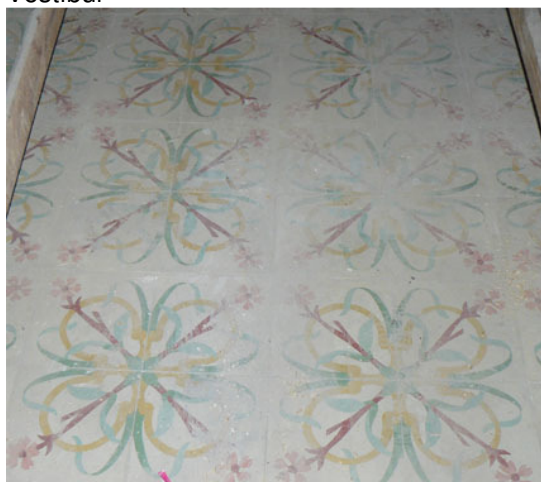
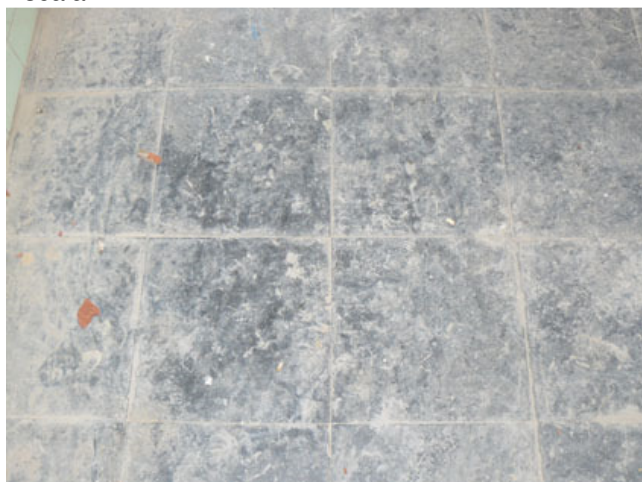
Fig. 47 – Paviments de rajola hidràulica de la planta baixa de la casa modernista

Les estances estan pavimentades amb rajola hidràulica de dissenys modernistes i diferenciats per a cada espai (figs. 47 i 48). Els espais de pas (escala, vestíbul) i els més utilitaris (lavabo, cuina) tenen rajoles més senzilles i econòmiques, de dissenys més simples que combinen blancs i grisos. El menjador i les estances de la planta pis presenten un model diferenciat per a cada cas, policroms, amb dissenys més elaborats, sanefa perimetral i format de rajola de mostra (quatre rajoles amb el mateix motiu sumen una composició concreta). L'estança al fons de la planta baixa ja no conserva el paviment original.

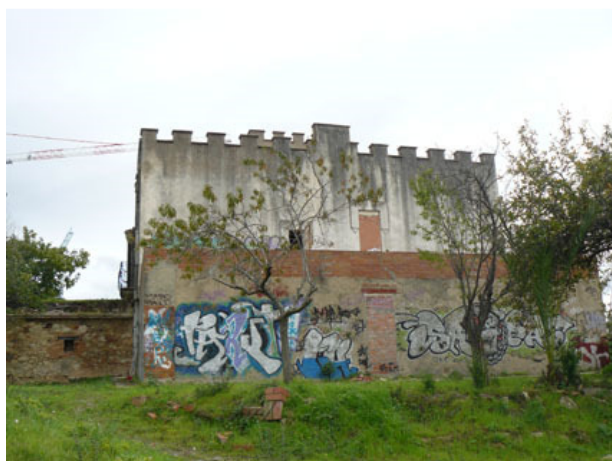
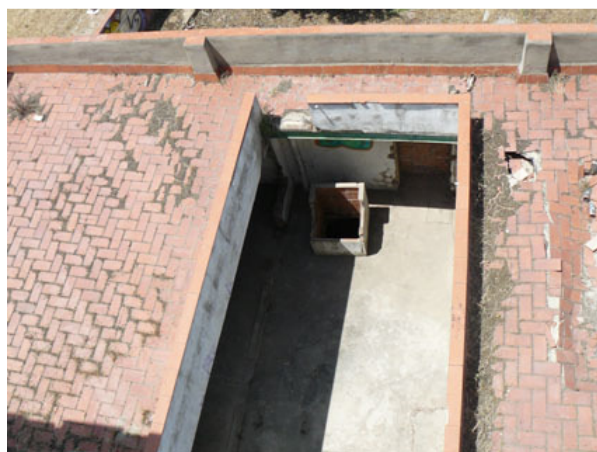
Fig. 49 – El clos de la casa modernista

També la casa modernista disposa d'un sistema de recollida d'aigües del terrat. Podria alimentar mitjançant baixants exteriors ara parcialment perduts la cisterna amb accés des del clos de la casa (fig. 49b).

Adosat al costat oest de la casa modernista hi ha un recinte amb uns coberts de construcció recent, que té la llargada de la casa. Les fotografies més antigues ja reproduïxen el tancat inicial, de paredat o reble, que funcionaria a manera de clos particular de la casa (annex 4). Posteriorment es va recreïxer el tancat amb totxo, i es van construir coberts a l'interior amb materials contemporanis (totxo, bigues de formigó) que no tenen cap interès històric. Al centre hi ha l'accés a una cisterna soterrada, que presumiblement recull l'aigua del terrat (fig. 49).

- a) tanca del clos des del costat oest
- b) Interior del clos, ara ocupat per construccions recents. L'accés a la cisterna es troba al centre del pati.

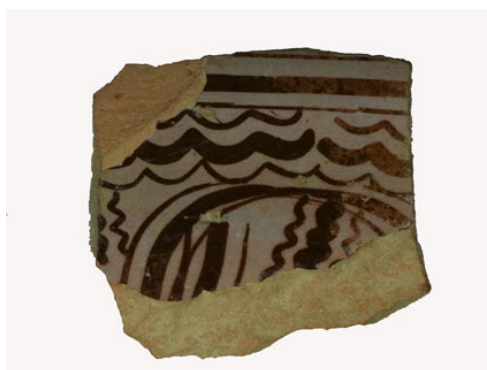
Fig. 3 – Fragment de plat decorat amb motius en reflex metàl·lic aplicats amb pinzell pinta de tres puntes. Recollit al gruix de terra escolat de la paret de tàpia de la cuina. Datació: vers segle XVII.

construcció del segle XVII, en base al fragment d'escudella decorada amb reflex metàl·lic localitzat al gruix de fang al terra de la cuina escolat del reblliment de la tàpia (fig. 3). També sembla que part del cós perpendicular pot haver estat refet posteriorment, modificant-se el material i les solucions. No es pot descartar, però, que aprofiti murs preexistents. En tot cas, aquesta estructura es repeteix sovint, amb alguna variant, en masies santcugatzenques (ex. Can Marcet, Can Bell) i vallesanes. Els tres cossos paral·lels són destinats a habitatge, a excepció generalment d'un cós lateral de la planta baixa que es destina a estable. El transversal sol acollir en planta baixa el celler, i en alguns casos és afegit en ple auge de la viticultura (annex 6). Aquest nucli té planta quadrada imperfecta, de 14,30 m. aprox de costat, i cada cós té un ample interior a l'entorn dels 4 m.

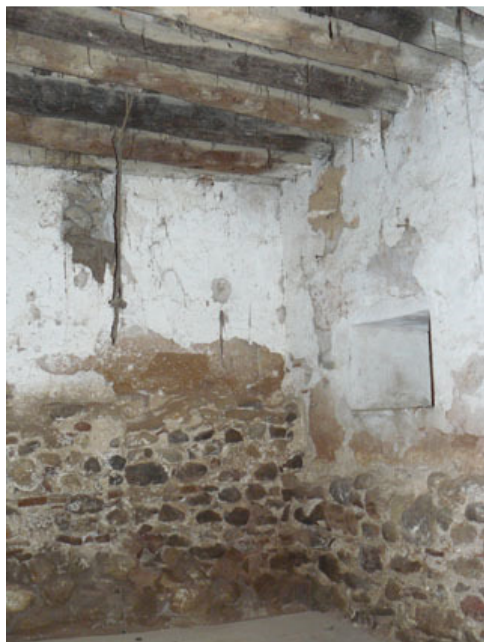
Fig 4a. Sòcol de palet de riu lligat amb morter sobre el qual s'aixeca la tàpia (cós transversal o celler)

- Fàbrica: fàbrica tradicional, amb materials i tècniques tradicionals i alhora específiques de cada moment.
  - o Els murs estructurals, els que defineixen els 4 cossos (i a excepció de part del mur nord de la masia), són de tàpia (70-90 cm gruix en planta baixa) i descansen sobre un sòcol d'1 o 1,5 metres aproximadament d'alçada, fets amb palet de riu lligat amb morter. Les cantonades, almenys a nivell de planta baixa, estan realitzades amb carreus per reforçar-les (fig. 4b). I el parament exterior està acabat amb filades de rajol pla discontinu, segurament amb el mateix objectiu (s'observa força bé al mur de tancament est des del cós adosat, especialment al pis superior, i puntualment a les façanes davantera i posterior (fig. 5a)). En algun punt s'observa també la tècnica: empremtes de la fusta de la tapiera, perímetre de les tapieres, llits o tongades de terra de la tapiada (fig. 5b). Respecte la façana principal es té notícia d'una reconstrucció a causa de l'esfondrament ocasionat per les pluges a començaments de segle XX, al qual només hauria resistit el portal. Però o bé es va tractar d'un esfondrament puntual, o no es troba correspondència amb l'observat de moment. Per altra banda, hi ha parts, especialment a la façana posterior, on s'observen altres materials al parament exterior, que segurament són fruit de refaccions.

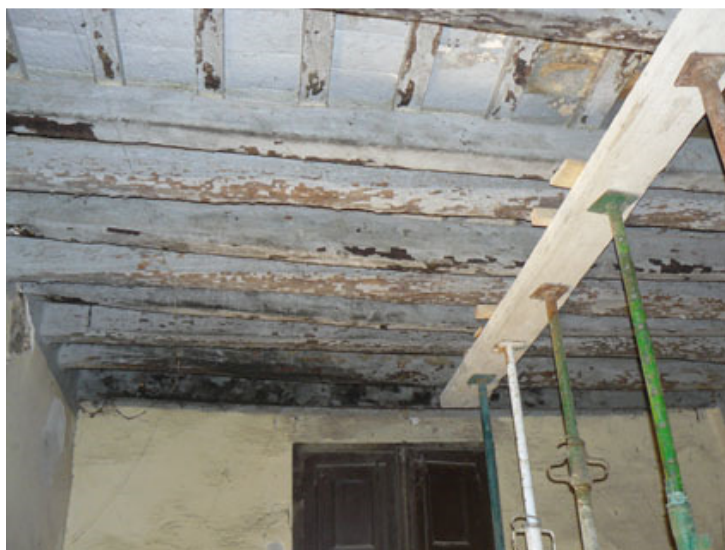
Fig. 6 – Embigat amb bigues de fusta, llates i solera de rajol quadrangular (cuina)

- El pis és el tradicional embigat de bigues de fusta, llates, i solera de rajol quadrat o rectangular, sobre la qual es disposa el paviment. En general s'observen dos tipus de bigues: secció rodona i secció rectangular estreta (fig. 6).

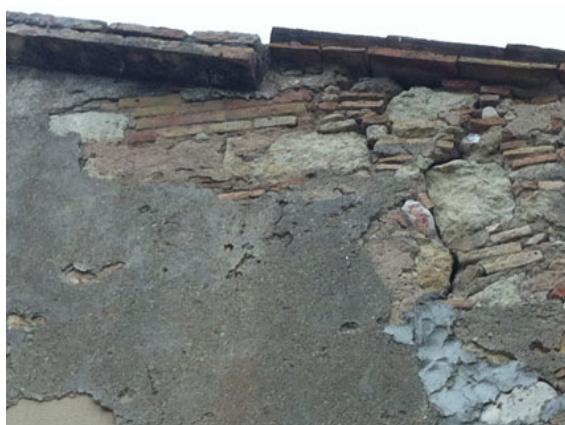
7a

Fig. 7 – Coberta de la masia

- a) canvi de ràfec a la façana principal
- b) canvi de ràfec a la façana posterior
- c i d) vistes de la teulada

- La coberta és una teulada tradicional: de doble vessant, amb el carener perpendicular a la façana, que descansa sobre un embigat de bigues, llates i solera de rajol quadrat. Empra la teula àrab, combinant-la en cobertora i en canal (fig. 7 c i d). En no tenir accés a la planta golfes, no s'ha pogut observar el sistema de suport del carener. La coberta cobreix també el cós afegit a l'est projectant la teulada per sobre. Tot i el seu aspecte uniforme, es distingeixen diverses fases o refaccions a partir de la solució del ràfec: a la façana principal el nucli principal té un ràfec format pel cap de rajol quadrat, amb més gruix que el que sobresurt del cós est (fig. 7 a). A la façana posterior, la meitat oest del nucli principal presenta una imbricació que combina 3 filades de caps de teula i de de rajol. La meitat est té una superposició menys, les teules estan del revés, i es projecta per sobre del cós est trencant només aquest esquema en el tram coincident amb el mur est del nucli principal de la masia (fig. 7 b).

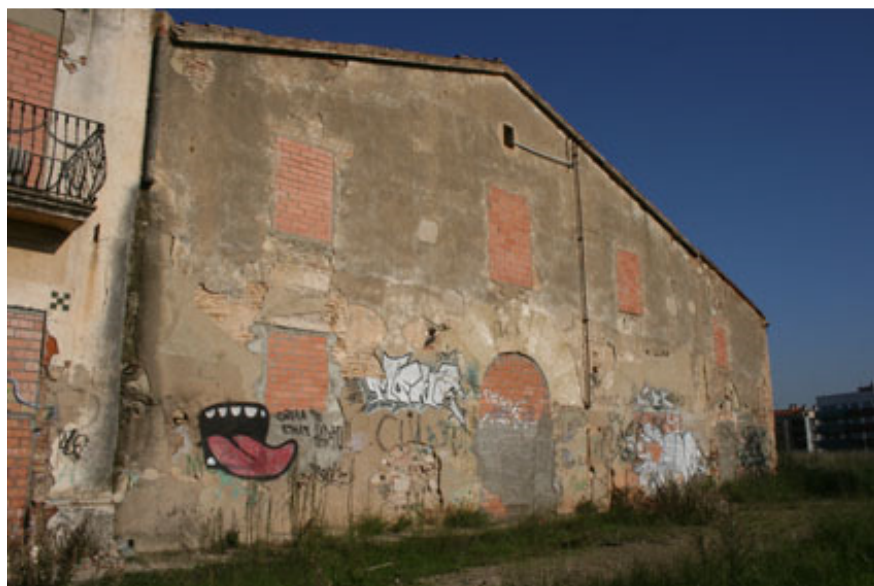
Fig. 8 – Façana principal de la masia

- o La façana principal (fig. 8) és molt simple, destaca el portal de punt rodó amb grans dovelles de pedra de Campanyà. Els finestrals són, per format i composició, els tradicionals de les masies: format rectangular, reflex de la distribució interior, i d'una senzillesa extrema en no disposar d'elements d'emmarcament de pedra (brancals de maó). Només l'obertura de l'estança est en planta baixa s'escapa a aquesta lògica: és un gran finestral que res té a veure per dimensions i format amb el caràcter de l'edifici. Les fotografies antigues mostren al seu lloc una petita finestra que es correspondria amb una estança destinada a establiment o magatzem agrícola. Posteriorment se li obriria un accés directe a l'exterior. A l'alçada de les golfes hi ha petita obertura per l'accés dels coloms. El revestiment actual és un morter però la fotografia antiga senyala un enguixat blanc, amb un sòcol més fosc i un rellotge de sol pintat entre la finestra de la sala i la del cós est. Es conserva encara el pal punter d'aquest rellotge.

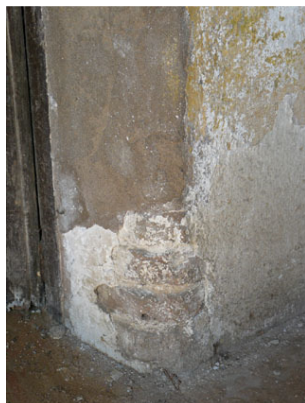
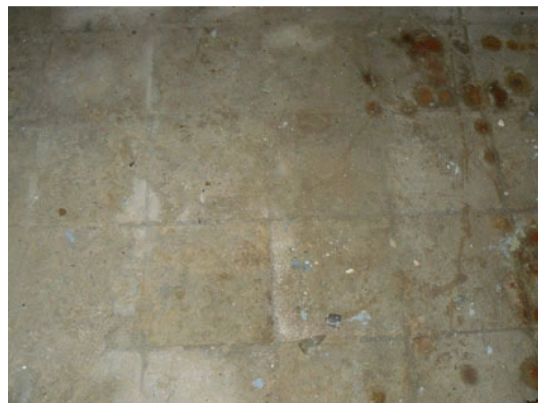
Fig. 21 – Paviment de rajol quadrat (cuina)

El paviment general de la planta baixa és un rajol quadrat (24,5 cm de costat), a trencajunt, que és el característic de les plantes baixes de llars pageses, on es concentra l'espai de treball (fig. 21). S'observen diferents rajols dins aquest tipus, que remetien a refaccions. Hi ha un exemplar de rajol amb marca de

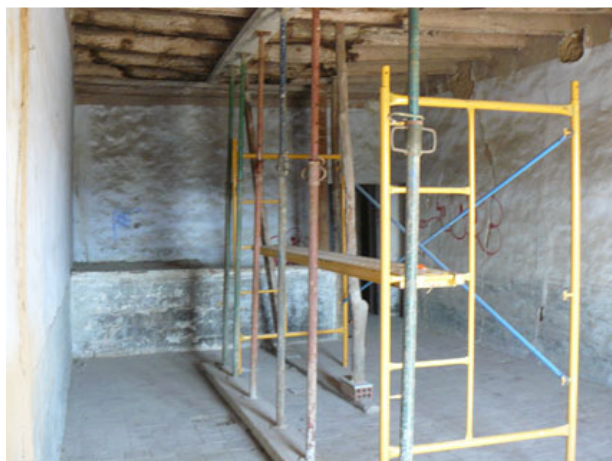
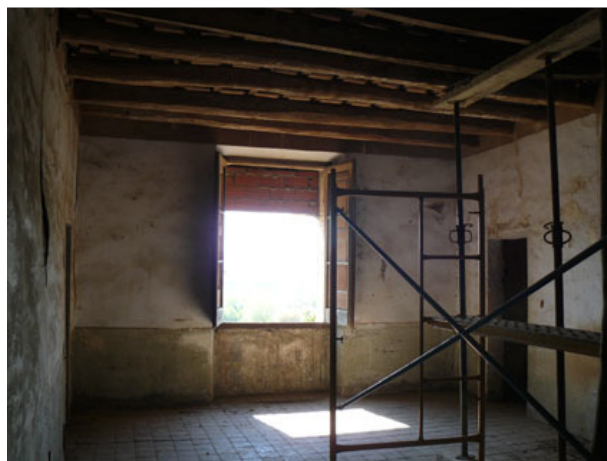
Fig. 22 – la sala vista des dels costats

- al cós central: la sala. Tot i tractar-se de l'espai més noble de les masies, a Can Canyameres és d'una senzillesa absoluta (fig. 22). Només mostra com a elements diferenciadors un paviment de rajol més petit (10 x 10 cm aprox) disposat de caixó (fig. 24) i una minsa decoració pictòrica. Així, a la pintura que es troba a la majoria d'estances de la planta pis, i consistent en un sòcol gris, una línia grana, el gruix de la paret en blanc i una franja marró a l'alçada del forjat, se li afegeix una franja de perles i oves de color marró sota la línia grana. Aquesta pintura es conserva força deteriorada a diversos indrets de la sala, i en millor estat a la barana que separa l'escala (fig. 23).

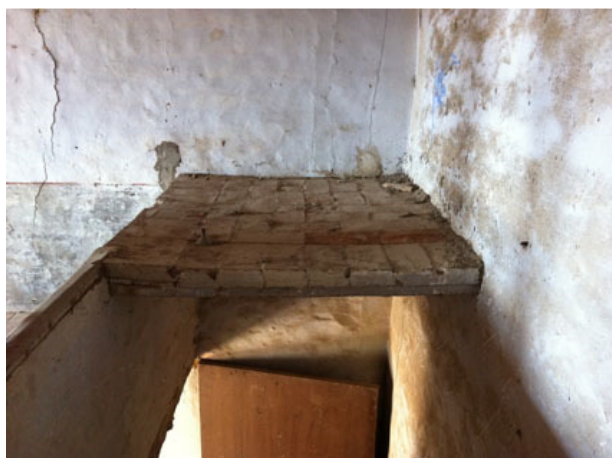
Fig. 25 – Lleixa sobre l'escala

A l'angle nord-oest, hi ha un petit forjat (llates i solera de maó) que cobreix parcialment el forat d'escala, i que seria emprat com a prestatge (fig. 25).

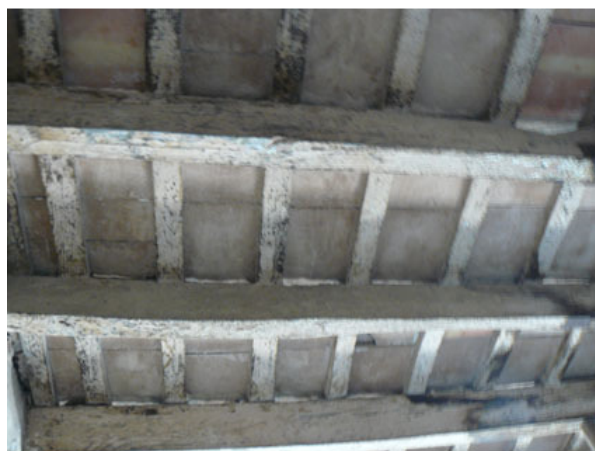
Fig. 26 – Forjat sobre la sala.

El forjat superior, que sosté les golfes, repeteix la mateixa fórmula que l'inferior - bigues, llates i estesa de rajol – però amb bigues exclusivament rectangulars, i amb un ritme més ordenat i regular (fig. 26).

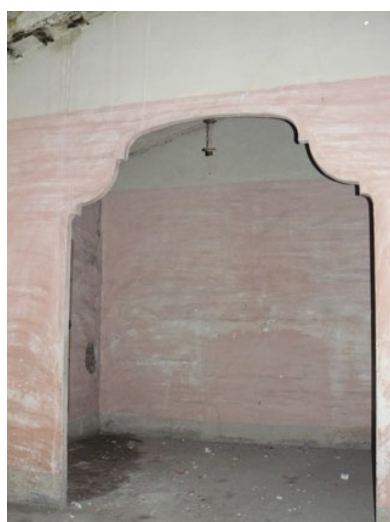
Fig. 27 – envà d'alcova, dins el dormitori principal

- estança al cós esquerre: és el dormitori principal, el del cap de la casa, col·locat sempre a sobre de la cuina per aprofitar l'escalfor de la llar de foc, el fumeral de la qual puja pel costat nord de l'estança. Té una compartimentació en alcova, delimitada per un envà amb remat ornamental, una solució senzilla però intencionada (fig. 27). Les parets estan pintades fins a dos terços de l'alçat en to vermellós. El paviment és de rajol ordinari a la mescla, paviment habitual als espais residencials de les llars pageses (fig. 28). I el

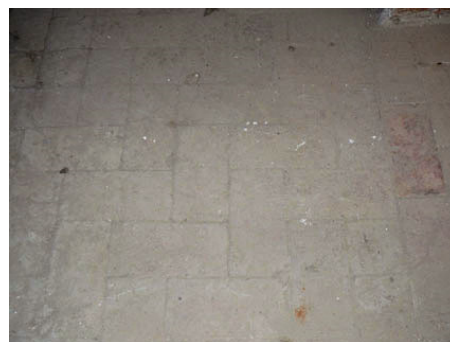
Fig. 28 – Detall del paviment de rajol ordinari a la mescla

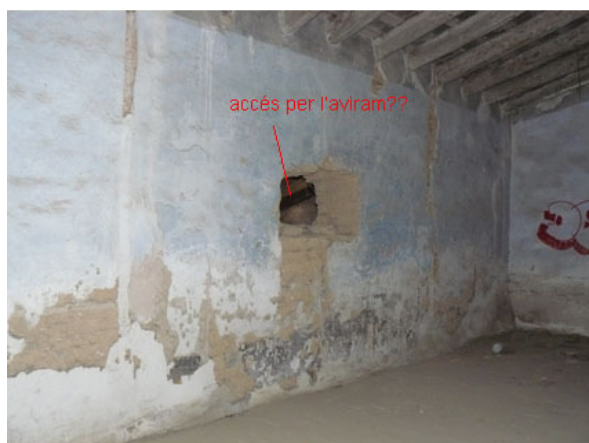
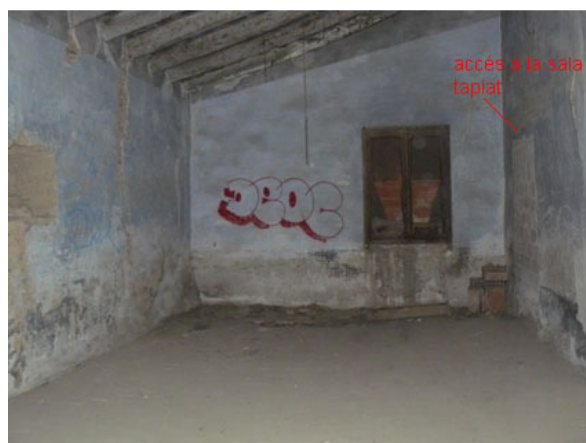
Fig. 29 – Estança del cós dret de la masia

- al cós dret: hi ha una estança que en origen seria un dormitori, però que posteriorment va adquirir funcions agrícoles i se'n va tapiar l'accés des de la zona principal de la sala (fig. 29). Aquesta estança té accés doncs des de l'escala, i dóna accés alhora a la planta pis del cós annex a l'est i a la planta golfes (fig. 30). Aquests dos espais són espais clarament agrícoles: la planta golfes estava destinada a colomar, i el cós annex a galliner. El paviment és el mateix que el de l'alcova. Al mur que la separa del cós est hi ha una obertura rectangular a uns 2 m. d'alçada, retallada a la tàpia, que potser té a veure amb la funció de corral de l'aviram.

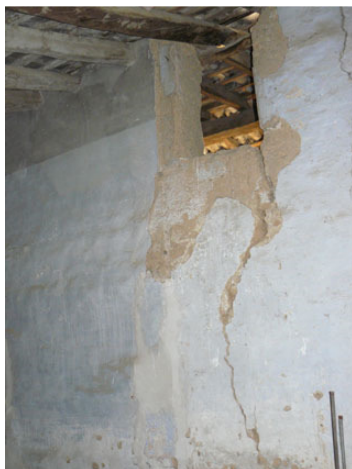
Fig. 30 – Accés a les golfes des de l'estança del cós dret de la planta pis

- planta golfes: ocupa l'espai sobre la sala i sobre el cós transversal o nord. S'hi accedeix a través d'una obertura que dona a l'estança est, mitjançant una escala de mà que ara no hi és (fig. 30). No ha estat possible pujar-hi abans de tancar aquest informe. Presumiblement la part sobre la sala estava destinada a colomer, per tal que és el més habitual i que es conserva a façana una petita obertura per aquest fi. I possiblement s'hi

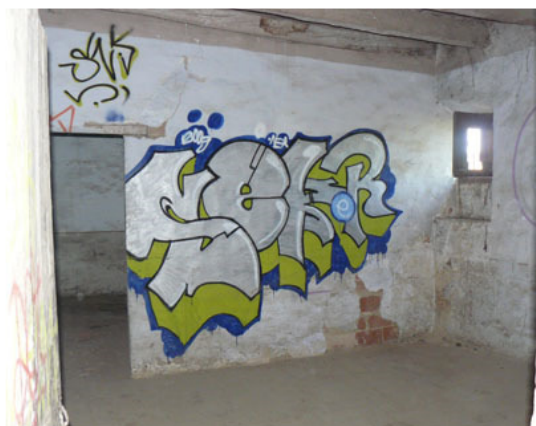
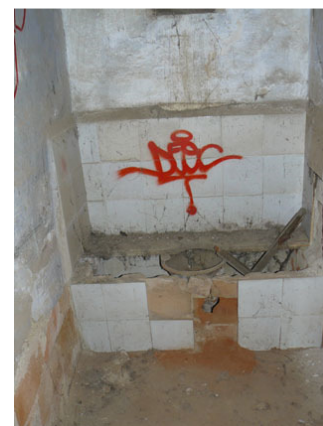
Fig. 31 – Pis superior del cós posterior

- cós posterior: està dividit mitjançant envans no estructurals en tres estances petites i una comuna (fig. 31). El paviment és el mateix que el de l'alcova. La comuna conserva l'estructura d'obra, part de la fusta del taulell i el recipient ceràmic amb tot el baixant que passa adossat a la paret interior del celler. Desguassa en un pou mort.

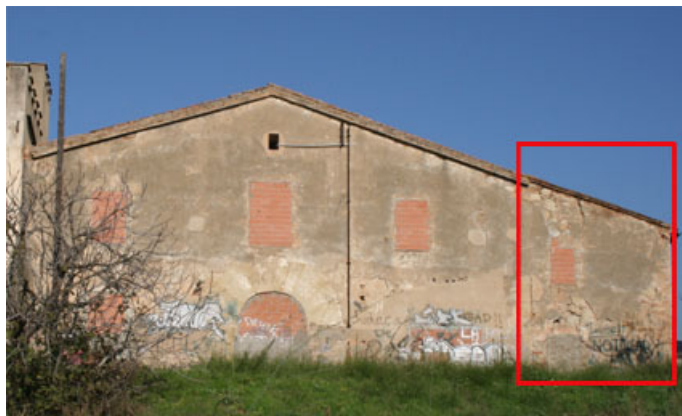
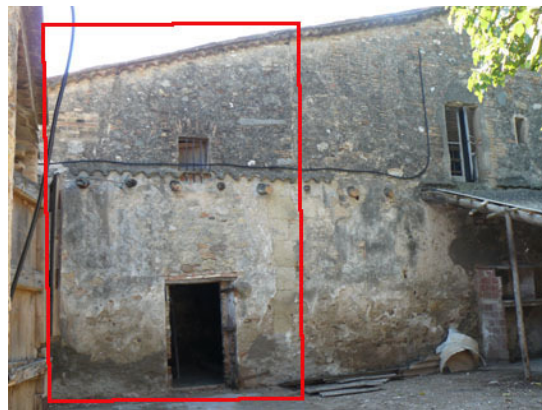
Fig. 32 – Cós afegit al costat est, façana anterior i posterior.

Es distingeix perfectament per la seva posició asimètrica, l'adossament a la cantonada i el ràfec de la teulada. Està construït amb material de reble (palet de riu de mida mitjana, algun carreu reaprofitat i maons), i medeix 4,15 m d'ample per 14,30 de llarg. Té dos plantes i s'integra a la masia seguint la lògica constructiva tradicional (fig. 32). Té en origen funcions ramaderes.

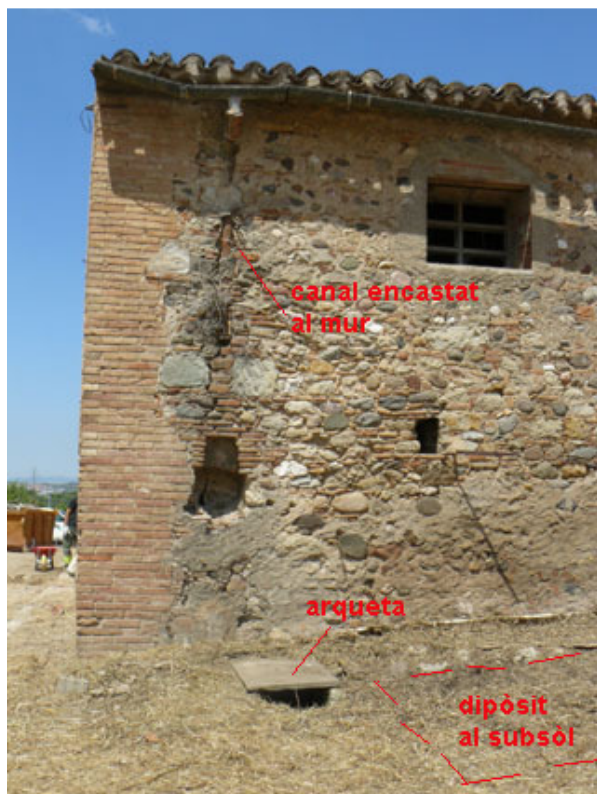
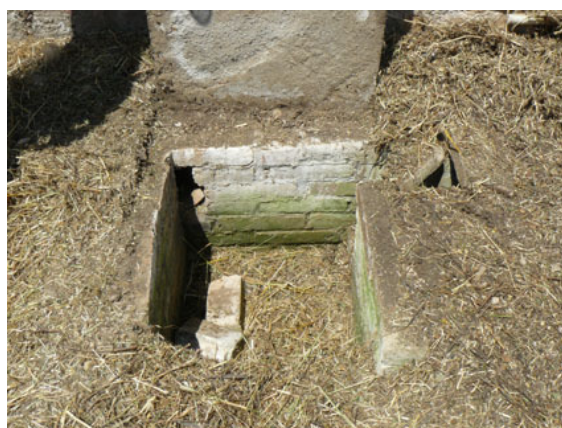
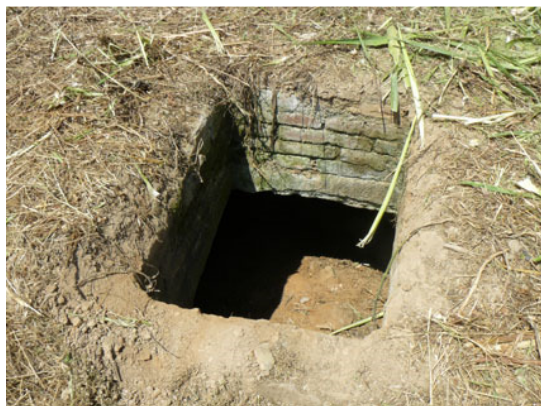
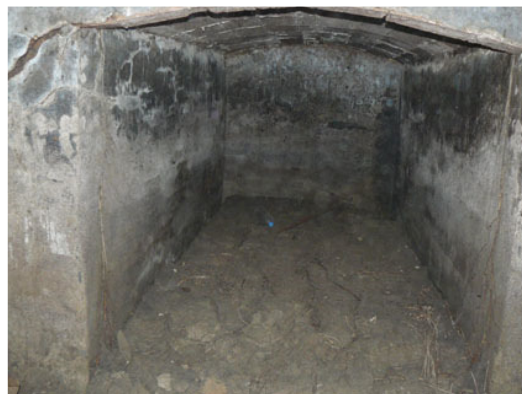
Fig. 36 – Dipòsit al subsòl al peu de la façana est:  
a) sistema de conducció des de la coberta      b) arqueta  
c) accés al dipòsit      d) interior

- un gran dipòsit a l'est, que recull l'aigua a través d'un baixant de terrissa empotrat a la paret mitjançant una arqueta (fig. 36). S'hi distingeixen clarament dues fases: un primer dipòsit petit, que és ampliat en direcció nord més tard (tram més ampli, ús de ciment o formigó).
- un dipòsit davant de façana, que recull l'aigua per dos punts: un baixant més modern adossat al costat oest la façana mateixa, i segurament des de l'arqueta anterior també. Aquest dipòsit havia disposat temps enrere d'un brocal sobre el seu accés. Els tubs que pugen des d'aquest punt a la planta golfes fan pensar en un dipòsit d'aigua a les golfes per distribuir aigua

L'ús de materials moderns (lliscats interiors de formigó/ciment?, baixant uralita?) indica que tot i tractar-se de solucions tradicionals, van estar en ús i ple rendiment fins èpoques ben recents. De moment no s'ha localitzat cap pou que capti aigua del subsòl en tot el conjunt. La seva inexistència posaria de relleu la necessitat d'un sistema de recollida d'aigua de pluges.

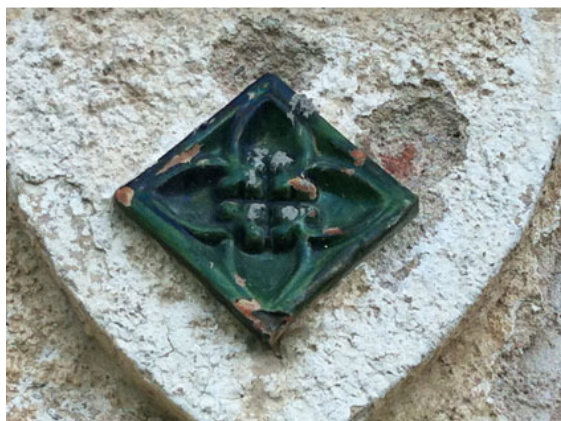
Fig. 44 – Rajola verda que constitueix la base ornamental de les obertures de la façana

- Façanes (fig. 41): Mostren una composició simètrica i ordenada, amb obertures de format rectangular i vertical que responen al pla funcional. Finestres, balcons i porta d'accés estan decorats amb una faixa a la part superior que a la façana principal està acompanyada amb majòliques verdes (fig. 44). Els balcons disposen de les característiques baranes ventrades. El terrat està coronat amb merlets ornamentals.

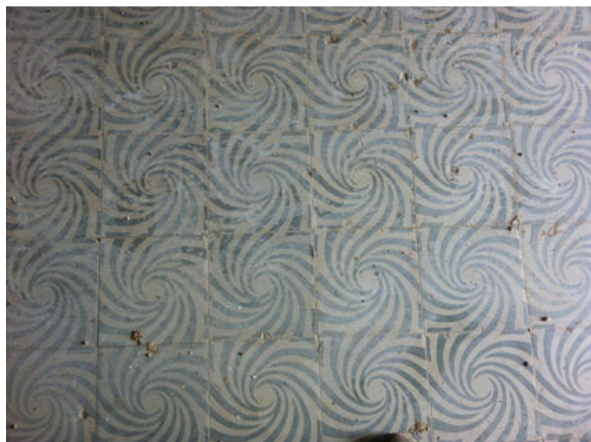
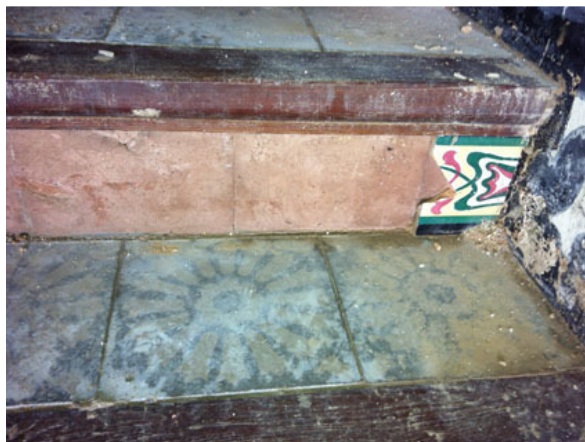
Fig. 47 – Paviments de rajola hidràulica de la planta baixa de la casa modernista

Les estances estan pavimentades amb rajola hidràulica de dissenys modernistes i diferenciats per a cada espai (figs. 47 i 48). Els espais de pas (escala, vestíbul) i els més utilitaris (lavabo, cuina) tenen rajoles més senzilles i econòmiques, de dissenys més simples que combinen blancs i grisos. El menjador i les estances de la planta pis presenten un model diferenciat per a cada cas, policroms, amb dissenys més elaborats, sanefa perimetral i format de rajola de mostra (quatre rajoles amb el mateix motiu sumen una composició concreta). L'estança al fons de la planta baixa ja no conserva el paviment original.

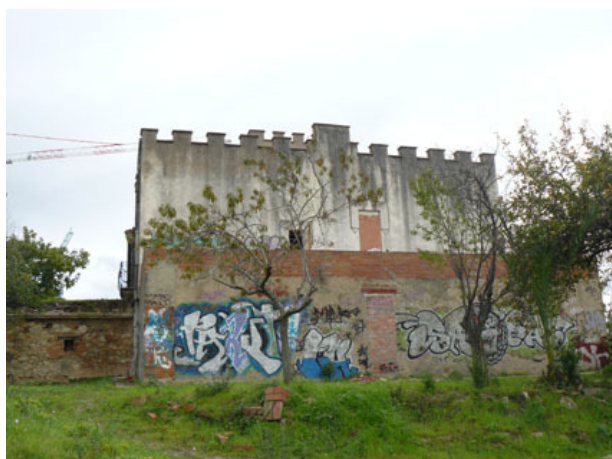
Fig. 49 – El clos de la casa modernista

- a) tanca del clos des del costat oest
- b) Interior del clos, ara ocupat per construccions recents. L'accés a la cisterna es troba al centre del pati.

També la casa modernista disposa d'un sistema de recollida d'aigües del terrat. Podria alimentar mitjançant baixants exteriors ara parcialment perduts la cisterna amb accés des del clos de la casa (fig. 49b).

Adosat al costat oest de la casa modernista hi ha un recinte amb uns coberts de construcció recent, que té la llargada de la casa. Les fotografies més antigues ja reproduïxen el tancat inicial, de paredat o reble, que funcionaria a manera de clos particular de la casa (annex 4). Posteriorment es va recreïxer el tancat amb totxo, i es van construir coberts a l'interior amb materials contemporanis (totxo, bigues de formigó) que no tenen cap interès històric. Al centre hi ha l'accés a una cisterna soterrada, que presumiblement recull l'aigua del terrat (fig. 49).
